## подготовка оконного проёма

## светло, тепло и сухо

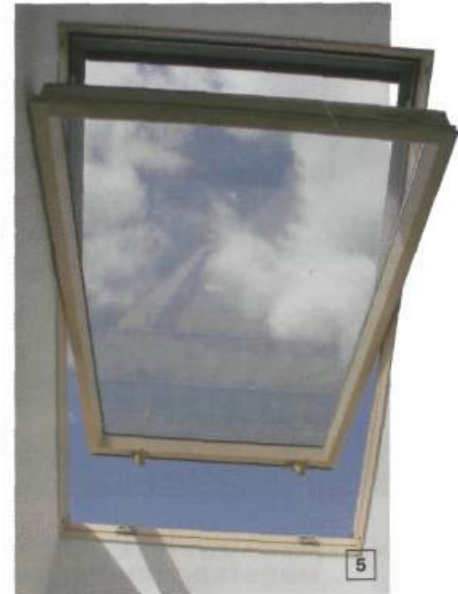
**7.** Поворотная рама с установленным третьим контуром уплотнения
