а каркас-то голый!

типичные ошибки, допускаемые при строительстве каркасных домов

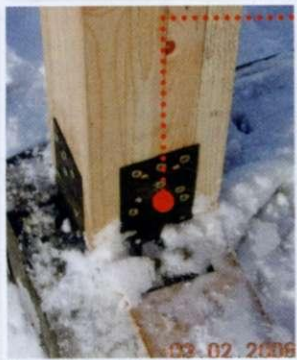
Стойки каркаса закрепили прямо на бетонном фундаменте, без обвязочного антисептированного бруса. Опорные торцы несущих элементов оставили без гидроизоляции. Стальной крепеж прикрутили к дереву и бетону без гидроизоляционной прокладки, что абсолютно недопустимо

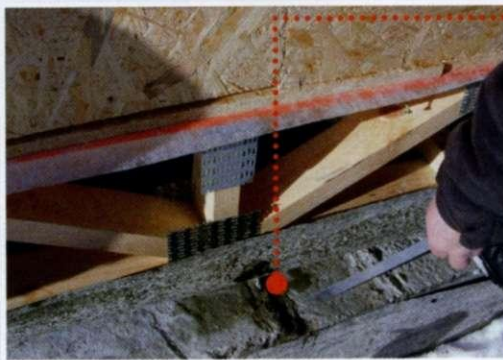
Горизонтальная поверхность фундамента (или, как её ещё называют, обреза) должна быть ровной, без бугров и впадин. Отклонение от горизонтали не должно превышать 2 мм на 2 пог. м. Здесь мы видим значительный перепад по высоте. И на таком «гребне» строители расположили каркас дома

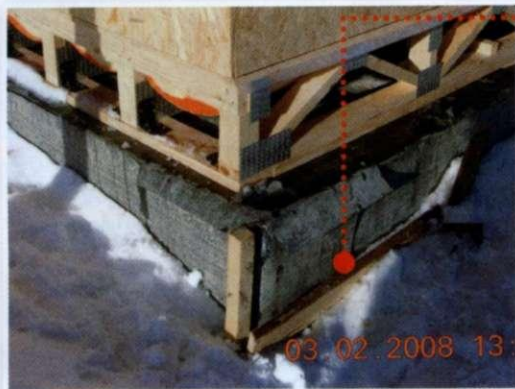
В цокольной части ленточного железобетонного фундамента не сделано ни единого продуха, то есть не обеспечена естественная вентиляция подполья. Лаги и доски чёрного пола будут поражены гнилью и плесенью. Ведь для вредоносной флоры и фауны нездоровая атмосфера духоты и сырости – сущий рай

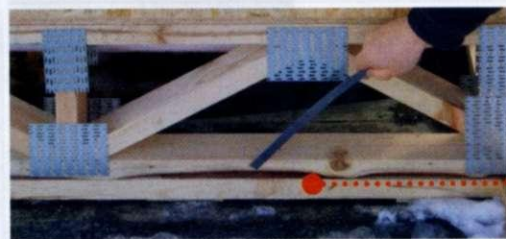
Вот такие «панеты» досок или бруса – настоящие мостики холода. Стойки каркаса следует располагать с шагом, равным ширине теплоизоляционной плиты или мата. Если толщина стойки превышает 50 мм, возникает угроза промерзания. А при сборке этого каркаса соединили шесть досок по 50 мм каждая! Чтобы утеплить амбразуры, придётся вырезать узкие полосы теплоизоляции, что повлечёт за собой образование бросовых отходов

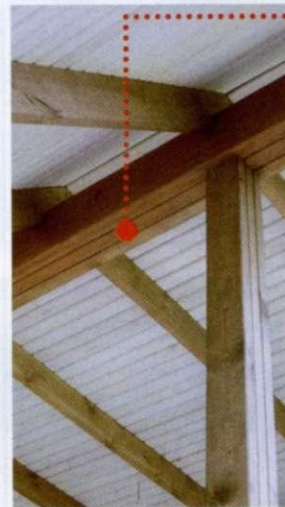
Коньковый прогон свободно лежит на стойке, таким образом, не обеспечена конструктивная надёжность узла опирания. Трудно поверить, что строители (или, может быть, проектировщики) сэкономили на фиксации несущих элементов! В таких случаях обычно, наоборот, перестраховываются, используя скобы или подкосы. Узел соединения стропил тоже не вызывает доверия (по крайней мере, серьёзного крепежа не видно)

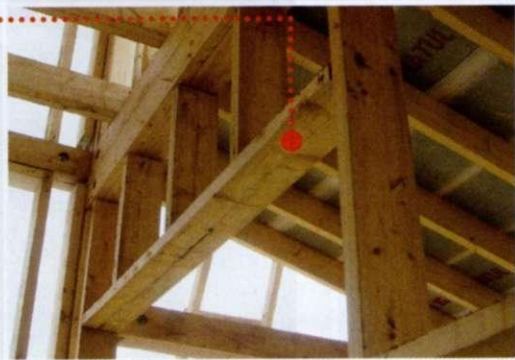
Перемычка проёма, по сути, находится в подвешенном состоянии. Она держится на четырёх гвоздях (шляпки уже ржавели), забитых в стойки и загнанных в торцы доски. Если дерево рассохнется, перемычка повиснет на одних только верхних связях, тоже, кстати, закреплённых обычными гвоздями

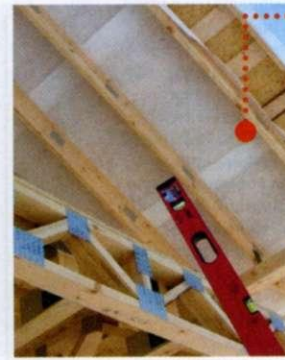
Стыки полотниц кровельной гидроизоляции не герметизированы с помощью самоклеящейся соединительной ленты. Через щели вода будет проникать в утеплитель, а он при намокании резко снижает свои показатели. И в результате мансардная крыша неминуемо будет промерзать
