# ОШИБКИ ПРИ МОНТАЖЕ МАНСАРДНЫХ ОКОН

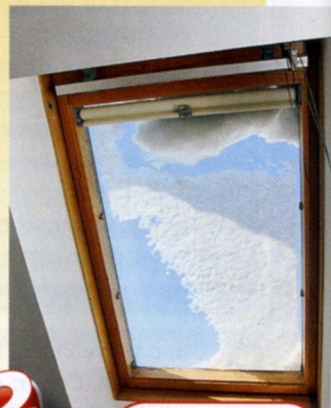
ошибка 2

Из-за неправильно сформированных откосов стеклопакет не прогревается теплым воздухом. На холодном стекле выпадает конденсат, а зимой может и лед появиться. Чтобы стеклопакет омывался теплым воздухом, нижний откос должен быть перпендикулярен поверхности пола, а верхний параллелен.

Откосы мансардного окна выполнены неправильно

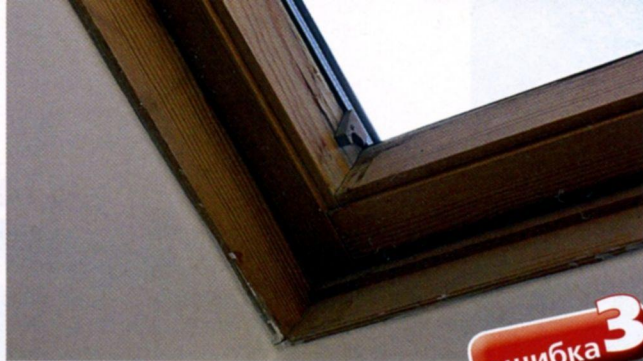
**ошибка 3**

В ходе монтажа необходимо правильно выставить зазоры, т. е. отрегулировать положение жесткой поворотной части относительно слегка подвижной рамы (оконной коробки). Вот показательный пример, как монтажники пытались вписать прямоугольник в ромб. Пренебрежение регулировкой привело к тому, что между створкой и рамой образовалась щель, т. е. классическая протечка. К сожалению, отрегулировать деревянные мансардные окна в процессе эксплуатации невозможно.

Из-за неправильно выставленных зазоров между рамой и поворотной створкой образовалась щель

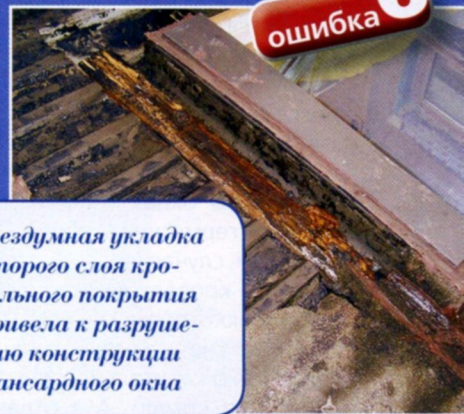
**ошибка 6**

Еще один пример того, как безобразно уложенное кровельное покрытие пагубно влияет на состояние мансардных окон. Профнастил был настелен прямо на старое покрытие. Несмотря на битумную заливку вода все же затекала между двумя покрытиями, что привело к коррозии всего «сэндвича», а заодно и наружного оклада окна. В результате кровельная система практически полностью выведена из строя. Мансардные окна тоже требуют замены.

*Бездумная укладка второго слоя кровельного покрытия привела к разрушению конструкции мансардного окна*

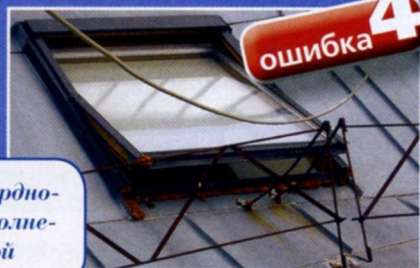
**ошибка 4**

Стыки наружного оклада и фальцевой кровли нужно закатывать в фальц, т. е. обеспечить водонепроницаемость. Дополнительно используют специальные кровельные герметики. Применение монтажной пены недопустимо! Под воздействием УФ-излучения и воды пена разрушается. В зоне мансардного окна образовалась протечка.

*Примыкание мансардного окна к кровле заполнено монтажной пеной*

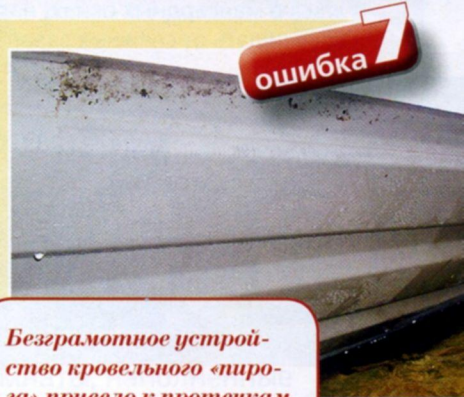
**ошибка 7**

Вот пример того, как мансардную крышу оставили без подкровельной гидроизоляции и вентиляционных зазоров. Пароизоляция также была смонтирована с нарушениями технологии. В результате на обратной стороне кровельного покрытия образуется обильный конденсат, который напрямик направляется в утеплитель, а затем и в мансарду. Вода нашла кратчайший путь – через примыкание окна к кровельной системе.

*Безграмотное устройство кровельного «пирога» привело к протечкам мансардных окон*

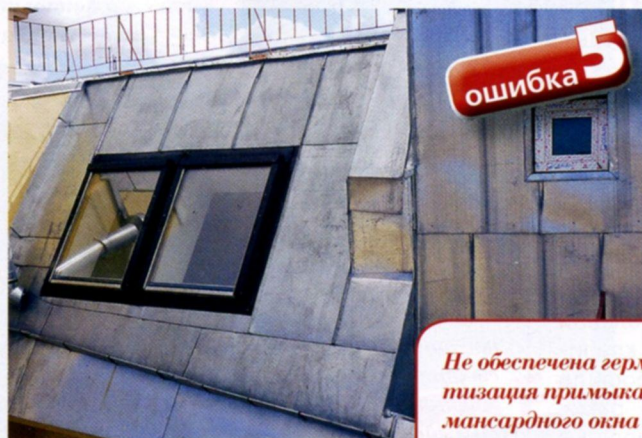
**ошибка 5**

*Не обеспечена герметизация примыкания мансардного окна к фальцевой кровле*

На неискушенный взгляд этот дуэт мансардных окон выглядит замечательно. Между тем протечек здесь не избежать. Дело в том, что фальцевую кровлю из листовой оцинкованной стали всего лишь подвели к наружному окладу и аккуратно обрезали по контуру изделия. Нет даже и намека на герметизацию стыков.

Остается только удивляться столь безответственному поведению монтажников. Ведь уже после двух-трех сильных дождей кровельный пирог отсыреет, а внутренняя отделка мансарды будет безнадежно испорчена.

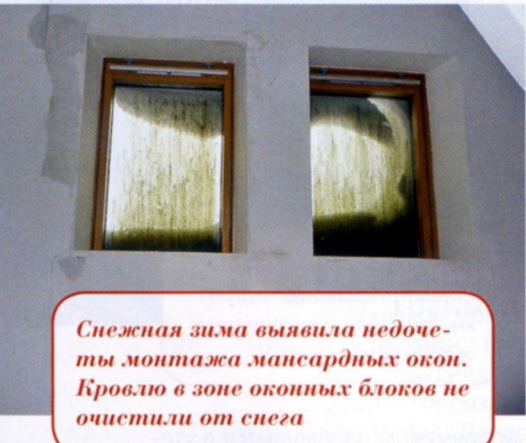
**ошибка 8**

Умеренный снег мансардным окнам не навредит. А вот если крышу завалили сугробы, то жди неприятностей. Даже благополучным в плане установки и отделки окнам приходится несладко. Снег подтаивает на теплых стеклопакетах и вокруг наружных окладов. Талая вода не может пробиться через снег и, естественно, стремится найти «дырочку» поблизости, т. е. в зоне мансардного окна. Хорошо, если все стыки герметично заделаны. В противном случае вода просочится сквозь кровельную систему и внутреннюю отделку мансарды. По большому счету хозяевам нужно задуматься о капитальном ремонте мансардной крыши. А в отдаленной перспективе не забывать заботиться о мансардных окнах, например очищать от снежных завалов.

*Снежная зима выявила недочеты монтажа мансардных окон. Кровлю в зоне оконных блоков не очистили от снега*

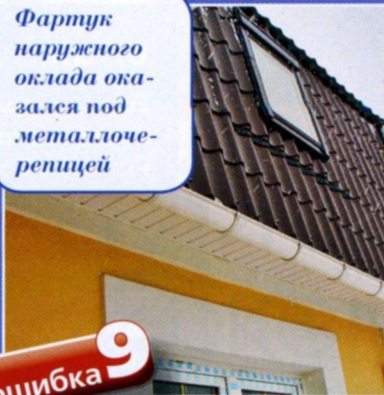
**ошибка 9**

*Фартук наружного оклада оказался под металлочерепицей*

Герметичное примыкание мансардного окна к кровельному покрытию обеспечивается за счет специальных наружных окладов. Для профилированных кровель (черепица) используют оклады с гофрированным фартуком, который накладывают поверх покрытия. В результате исключается вероятность протечек, организуется эффективный отвод дождевых и талых вод. При монтаже этого окна фартук закрыли листом металлочерепицы, т. е. грубо нарушили инструкцию производителя. Вода будет затекать под кровлю, что приведет к возникновению протечек.

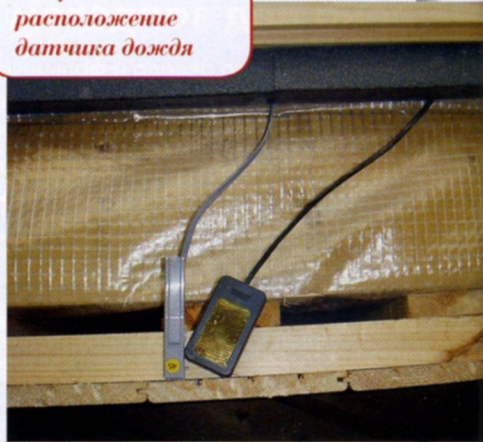
**ошибка 11**

Мансардное окно, оснащенное автоматической системой управления, может закрываться по команде датчика дождя. Как только дождевые капли или снежинки попадают на прибор, как створка тут же закрывается. Однако при установке этого окна монтажники поместили датчик дождя с внутренней стороны окна, т. е. внутри мансарды. Контакт с атмосферными осадками полностью исключен. Чтобы исправить положение, придется переустанавливать мансардное окно.

*Неправильное расположение датчика дождя*

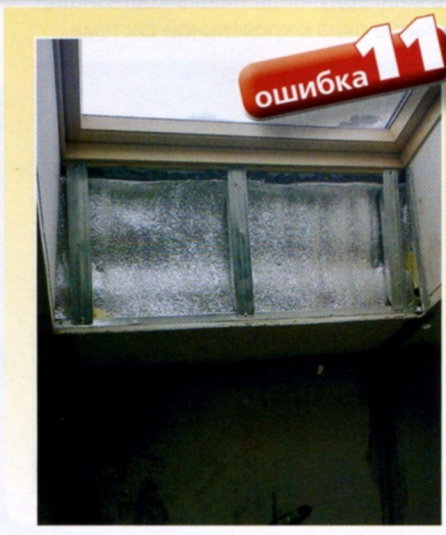
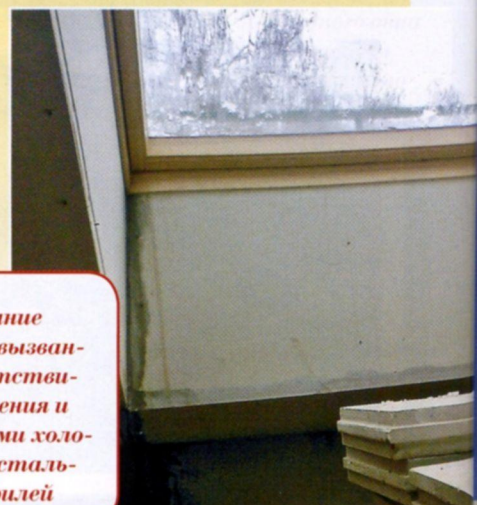
Когда гипсокартонная обшивка мансарды размокла, хозяева подумали, что протекают окна. Однако после демонтажа гипсокартона выяснилось, что потоп возник из-за промерзания неутепленных откосов. Одного пенофола здесь явно недостаточно. Необходима еще и мягкая теплоизоляция. «Масла в огонь» подлил и стальной каркас, на котором крепили обшивку. Профили подвели к оконной раме, создав тем самым мощные мостики холода.

*Промерзание откосов, вызванное отсутствием утепления и мостиками холода в виде стальных профилей*

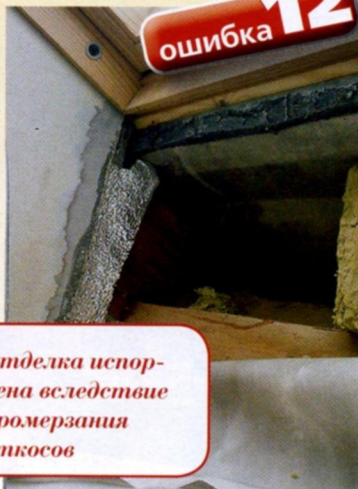
Если бы откосы могли говорить, они бы непременно спросили нерадивых строителей – почему они остались без должного утепления? По какой такой причине между кровельной теплоизоляцией и гипсокартонной обшивкой оставили огромный зазор?

И с какой стати откосы пытались залатать фольгированным пенофолом, который к тому же при крепеже продавили строительным степлером? К сожалению, задавать вопросы не имеет смысла. В первую же зиму откосы промерзли, а образовавшийся конденсат испортил отделку и навредил деревянным элементам стропильной группы.

*Отделка испорчена вследствие промерзания откосов*

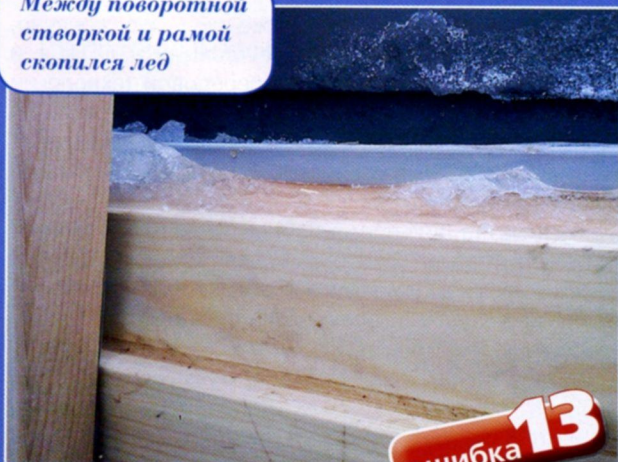
Из-за ошибок монтажа конструкцию мансардного окна сковал лед. Обледенение – верный симптом многих оконных «заболеваний»: от неправильно выставленных зазоров и образования щели между створкой и рамой до небрежной и негерметичной установки наружных окладов. Ледяные пробки деформируют деревянные элементы оконного блока, разрушают защитно-декоративное покрытие, вызывают переувлажнение клееной древесины, что в свою очередь провоцирует биологическое поражение дерева.

*Между поворотной створкой и рамой скопился лед*
