ОШИБКИ

при строительстве домов из клееного бруса

Наш консультант – специалист в области строительной экспертизы, директор фирмы «Независимая экспертиза качества строительства» («Строй-экспертиза») – Сергей Станиславович Зеленский.

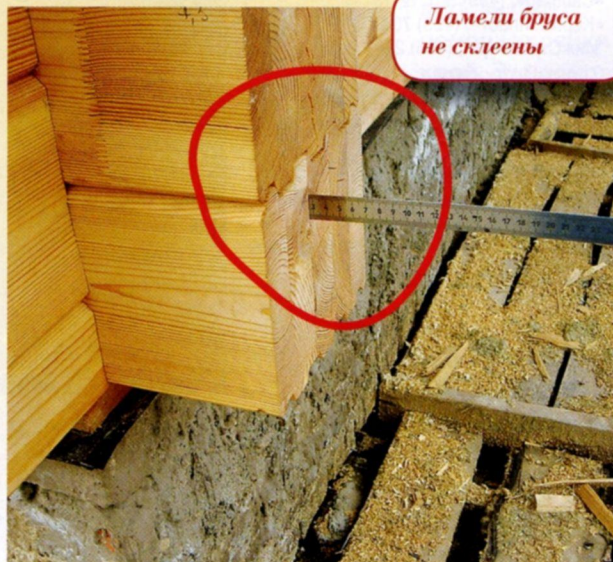
ошибка 1

Что можно ожидать от клееного бруса, который вовсе и не склеен? Правильно, ничего хорошего. Нарушение правил транспортировки, складирования и хранения вызвало расслоение материала. Впрочем, возможно, производитель сэкономил на качественном клеевом составе. Так или иначе, внутренние ламели (слои) не склеены между собой, т. е. брус в любой момент может попросту развалиться.

Ламели бруса не склеены

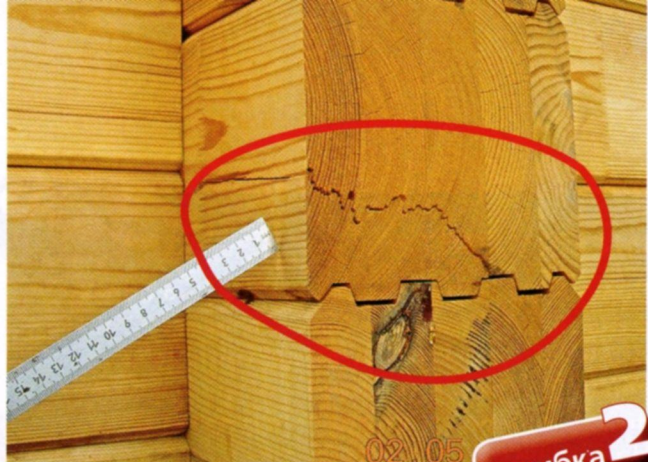
ошибка 2

До новоселья еще далеко, а дом уже разваливается на глазах, о чем весьма убедительно свидетельствует эта глубокая трещина. Такой серьезный дефект вызван механическим повреждением бруса при сборке стен. Вместе с тем, на низкое качество стенового материала указывают крупные черные сучки в толще стены. Отметим, что при производстве клееного бруса должен использоваться безупречный пиломатериал, из которого предварительно выпилены все критичные дефекты.

Глубокие трещины и недопустимые дефекты в клееном брус

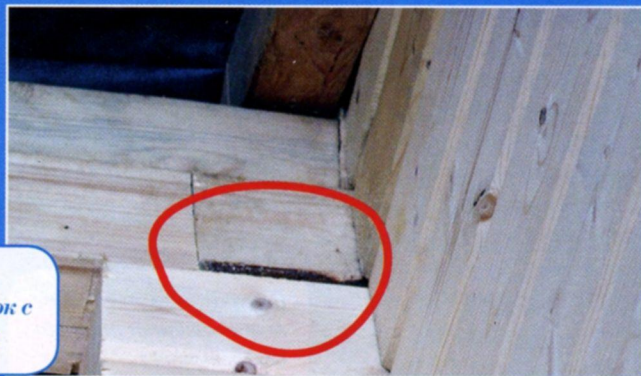
А вот пример открытого брака. Обзолные (т. е. с остатками коры) доски нельзя применять не только при производстве клееного бруса, но и при заготовке конструкций из цельной древесины. Под корой «благоприятствуют» насекомые-вредители (короеды и др.). Не успеют хозяева и глазом моргнуть, как стены дома превратятся в труху. К тому же, отличительная черта клееного

бруса – высококачественная обработка поверхности на уровне мебельных стандартов. Здесь же в ход пошли нестроганные доски с обзолом. Дескать, плотники на месте рубанком стены подчищают. Еще один серьезный недостаток – неправильная сборка (без перевязки венцов).

Клееный брус из нестроганных досок с остатками коры

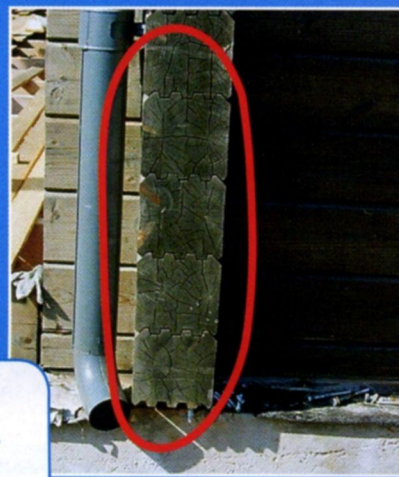
ошибка 4

Этот брус пострадал от немилосердного отношения. Дом длительное время оставался без присмотра. Резкие перепады температуры и влажности привели к образованию мелких трещин. К тому же первый венец собрали из рядового, профилированного с двух сторон, бруса. Получается, что стены стоят на гребнях. В продольных пазах

будет скапливаться влага, что, в конечном счете, приведет к гниению первого венца.

Не обеспечены нормальные условия эксплуатации. Неправильно смонтирован первый венец

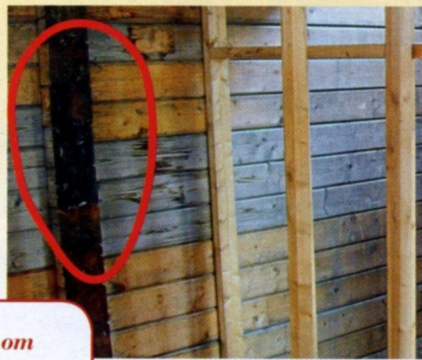
ошибка 5

Вот что происходит с домом из клееного бруса, если его оставить на произвол судьбы, т. е. не обработать стены антисептиком, а потом больше года не отапливать, не проветривать и не защищать от дождя и снега (крыша протекает). Дерево почернело. Восстановить первоначальный вид практически невозможно. Сколько ни лей специальные дезинфицирующие отмычки, сколько ни шлифуй – следы останутся.

Клееный брус пострадал от биологического поражения

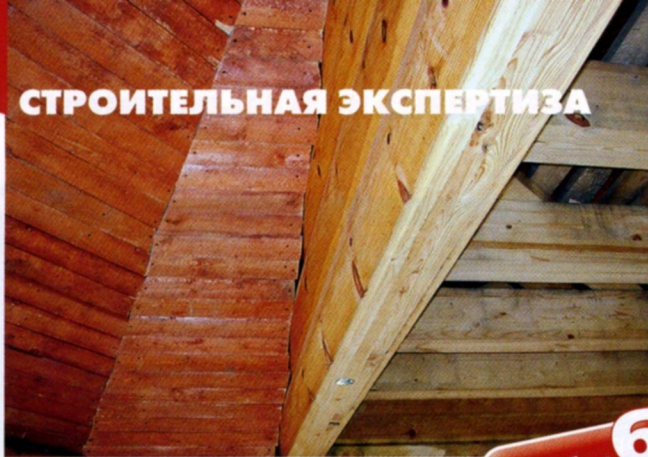
ошибка 6

Из соображений экономии в домах из клееного бруса делают каркасные перегородки, которые достоверно имитируют сборные стены. Но здесь в качестве обшивки использовали узкие нештупованные доски, которые прибили кое-как. В результате впечатление от стен из великолепного клееного бруса испорчено.

Некачественная обшивка перегородок в доме из клееного бруса

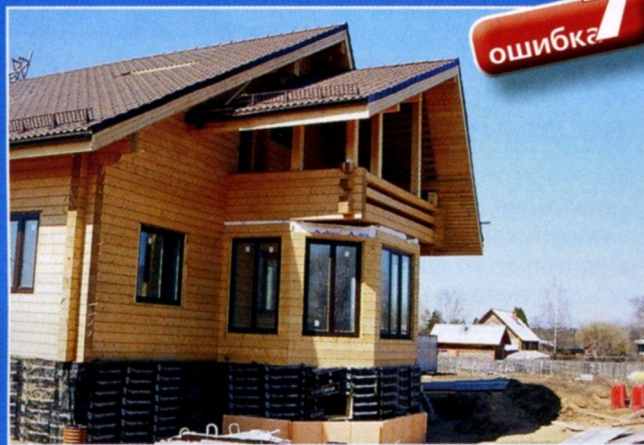
ошибка 7

Эркер – сложный элемент сруба. Чтобы упростить задачу, эркер делают каркасным и обшивают блок-хаусом. К этому дому каркасный эркер «прилепили» вкривь и вкось. Горестроители не смогли даже плотно состыковать обшивку в углах. Из щелей выглядывает защитная мембрана, которую, кстати, тоже смонтировали неправильно. Между нею и

обшивкой нет вентиляционного зазора. Балкон также вызывает серьезные нарекания. Конструкция пола, которая служит еще и перекрытием эркера, не утеплена и не гидроизолирована должным образом. Эта часть дома будет намокать и промерзать от протечек.

Некачественное возведение эркера и устройство балкона

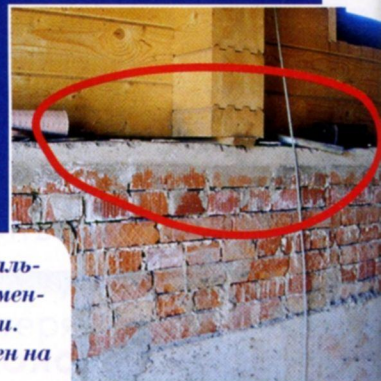
ошибка 8

Первый венец смонтировали прямо на обрез фундамента. Причем опорная плоскость такая неровная, что сквозь щели просматривается улица. Чтобы слегка выровнять сруб, строители подложили щепку под поперечную стену. Налицо низкая строительная культура и пренебрежение дорогим материалом. Без рулонной гидроизоляции, которая должна быть настелена на фундамент, и антисептированной подкладной доски первый венец будет впитывать капиллярную влагу и вскоре начнет гнить. Если не принять меры, то через несколько лет зловредная флора распространится по всей высоте стен. Дом станет непригодным для проживания.

Отсутствует горизонтальная гидроизоляция фундамента. Нет подкладной доски. Неравномерная опора стен на цоколь

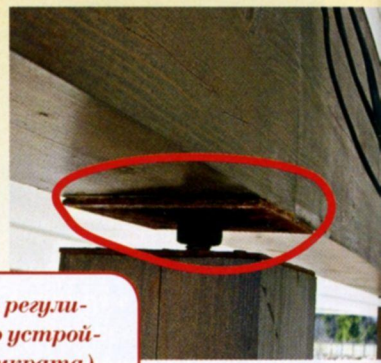
ошибка 9

При возведении домов из клееного бруса необходимо учитывать естественную усадку стен. Правда, по сравнению с ограждающими конструкциями из цельной древесины они усаживаются по минимуму (не более 1 см на 1 метр высоты). Для компенсации усадочных деформаций используют специальные регулировочные устройства – домкраты. Здесь домкраты заржавели, и их регулировка затруднена или вовсе невозможна. К тому же они установлены без гидроизоляционных прокладок. Добавим, что стойки явно не выдерживают нагрузки от балки (на элементе образовались продольные трещины).

Коррозия регулировочного устройства (домкрата)

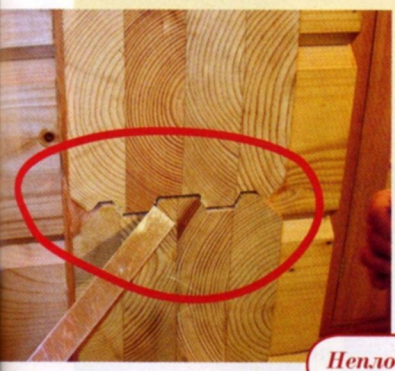
ошибка 10

Из-за нарушения режима эксплуатации в период усадки дома в первые месяцы после завершения строительства между венцами образовались зазоры (гребни профиля

не до конца входят в пазы продольного межвенцового соединения). Такой дефект снижает технико-эксплуатационные характеристики стен. Дому грозит продувание, т. е. потери тепла и сквозняки. К тому же щели – еще одна лазейка для насекомых и микроорганизмов.

Неплотная стыковка венцов

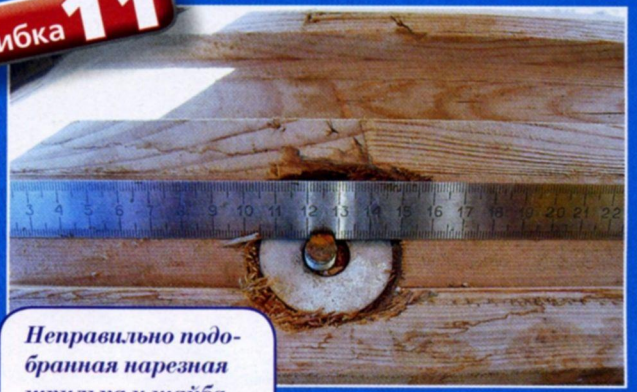
ошибка 11

Чтобы сделать стены монолитными, венцы из клееного бруса стягивают длинными нарезными шпильками (кстати, весьма спорный прием). При сборке этого дома строители использовали крепежные элементы диаметром 8 мм, что противоречит действующим нормам. К тому же шайба явно не подходит к нарезной шпильке.

Неправильно подобранная нарезная шпилька и шайба
