не бухти!

ремонт плиточной облицовки ванной комнаты

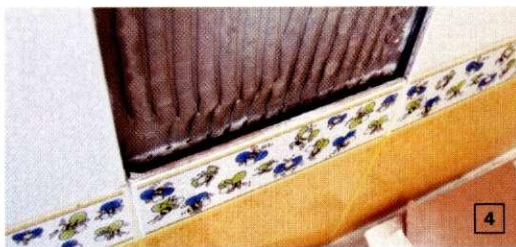
3. Аккуратно прорезая затирку, демонтировали первую плитку в центре повреждённого участка
4. По размеру щели, образовавшейся между плиткой и стеной, понятно, что обрушение облицовки могло произойти в любой момент

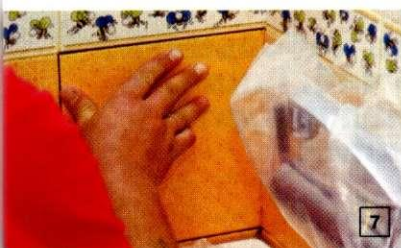
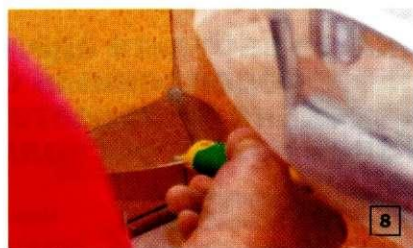
5. Вид повреждённого участка после демонтажа плитки
6. Угол стены рядом со смесителем требует повышенного внимания. Сначала угловой шов заполнили санитарным силиконовым герметиком. В этом месте затирка играет чисто декоративную роль

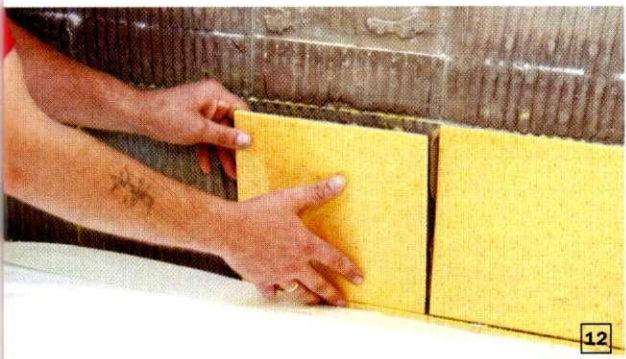
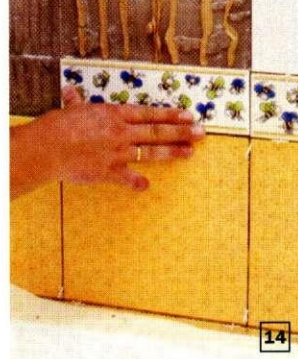
10. Угловой шов вытерли сухой тканью и обработали специальным очистителем Siliconen Reiniger
11. Бороздки, оставленные в слое плиточного клея зубчатым шпателем, аккуратно заполнили клеевым составом «жидкие гвозди»

12. Укладка плитки нижнего ряда
13. Нанесение клеевого состава «жидкие гвозди» под бордюрные элементы и прямоугольную плитку первого ряда основного поля

14. Параллельная укладка бордюра и плитки первого ряда основного поля облицовки
