ОШИБКИ ПРИ ОТДЕЛКЕ ФАСАДОВ

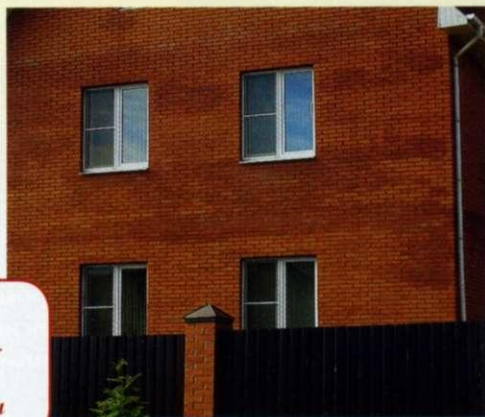
ошибка 1

У этого дома трехслойные стены. Между облицовкой из лицевого кирпича и основной кирпичной стеной проложен утеплитель. Однако при строительстве были допущены две серьезные ошибки.

- Теплоизоляционные плиты некачественно смонтировали (с перекосами, щелями, пустотами).
- Декоративную кирпичную стенку выложили вплотную к утеплителю, т. е. не оставили никакого вентиляционного зазора. Теперь пары, проникающие изнутри дома через кирпичную стену и теплоизоляционный слой, конденсируются на внутренней поверхности облицовки. Образовавшейся влаге ничего не остается, как пропитывать декоративный кирпич. Если бы все было сделано по правилам, то вода выветривалась бы воздушным потоком, циркулирующим в вентиляционном потоке. Добавим, что из-за недостаточного утепления в морозную погоду ограждающие конструкции промерзают, что усиливает переувлажнение стенового материала.

*Мокрые фасады
из-за некачествен-
ного возведения
трехслойных стен*

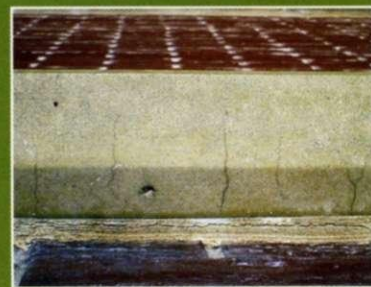
ошибка 3

Элитный облицовочный кирпич, каменный декор – дорогое удовольствие. Но строители не подумали уделить этим материалам должного внимания.

- Расшивка швов кирпичной кладки выполнена небрежно.
- Облицовку не очистили от затирки.
- Каменный карниз смонтировали с грубым нарушением. При его установке не был обеспечен полноценный отвод атмосферных осадков. В итоге на карнизе появились трещины, плесень и даже мох. Если не принять меры, то через одну-две зимы карниз развалится.

Некачественный монтаж декоративного каменного карниза

- К тому же, не обеспечили герметичное примыкание каменного наличника к кирпичной стене. В такой щели зимой будет замерзать вода, что в итоге приведет к разрушению кирпича и камня.
