ОШИБКИ ПРИ ОТДЕЛКЕ ФАСАДОВ

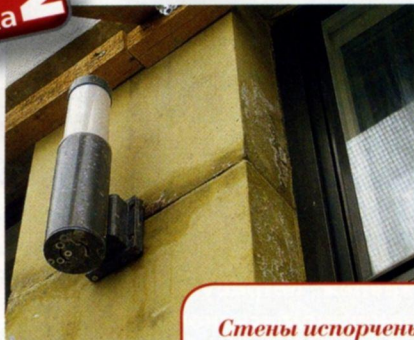
ошибка 2

Еще одна типичная «болезнь» фасадов – образование высолов. Безобразные белесые разводы не только обезображивают внешний вид дома, но и провоцируют разрушение стеновых и отделочных материалов. Основная причина появления высолов – возведение стен с применением некачественного кирпича и цементно-песчаного раствора. Содержащиеся в них химические соединения растворяются в воде и под действием осмотического давления выступают на поверхности фасадов. Здесь они соединяются с углекислым газом и преобразуются в нерастворимые или труднорастворимые солевые отложения. Чтобы избавиться от высолов, нужно сначала тщательно отмыть фасады специальным составом (обычная вода не поможет!), а затем обработать гидрофобизатором. Последний защитит стену от осадков и, следовательно, предотвратит дальнейшее растворение сохранившихся в толще стены солевых образований. И, наконец, необходимо установить систему водостоков, которая предотвратит неорганизованный сток воды с крыши.

Стены испорчены высоломи

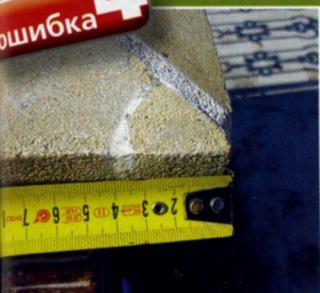
ошибка 4

Здесь дефект каменного декора возник по другой причине. Во время транспортировки или хранения у каменного парапета откололся довольно крупный фрагмент. Не мудрствуя лукаво, строители приклеили отколовшийся кусок и установили элемент на причитаю-

щееся ему место. Действительно, неужели из-за мелкого осколка новый парапет заказывать? Между тем, рано или поздно, но угол отколется вновь. Остается только надеяться, что когда это произойдет, под парапетом никто прогуливаться не будет.

Кстати, этому элементу здорово досталось. Пострадал не только угол, но и внешняя сторона парапета. К счастью, эта выбоина только портит внешний вид фасада и никому не угрожает.

Приклеенный осколок каменного парапета грозит опять покинуть свой угол

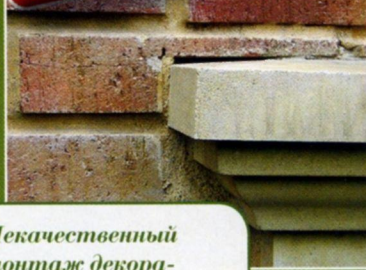
ошибка 3

Элитный облицовочный кирпич, каменный декор – дорогое удовольствие. Но строители не подумали уделить этим материалам должного внимания.

- Расшивка швов кирпичной кладки выполнена небрежно.
- Облицовку не очистили от затирки.
- Каменный карниз смонтировали с грубым нарушением. При его установке не был обеспечен полноценный отвод атмосферных осадков. В итоге на карнизе появились трещины, плесень и даже мох. Если не принять меры, то через одну-две зимы карниз развалится.

Некачественный монтаж декоративного каменного карниза

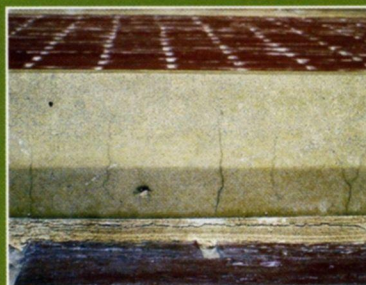
- К тому же, не обеспечили герметичное примыкание каменного наличника к кирпичной стене. В такой щели зимой будет замерзать вода, что в итоге приведет к разрушению кирпича и камня.

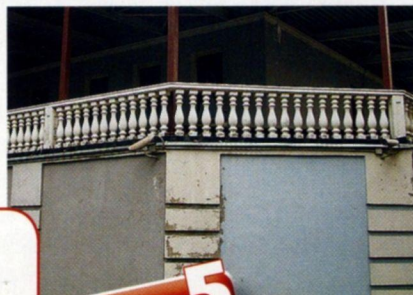
ошибка 5

Владелец богатого дома с роскошной балюстрадой на открытой веранде и на парапете крыши решил покрасить фасады в небесно-голубой цвет. С этой целью он закупил высококачественную атмосферостойкую краску зарубежного производства. Однако строители не удосужились прочитать инструкцию по применению состава. Краску нанесли на сырую, абсолютно неподготовленную поверхность. Словом, хозяин, его гости и просто прохожие любовались лазурными фасадами недолго. Вскоре сквозь финишную отделку стала проглядывать серая штукатурка. Теперь стены нуждаются в немедленном косметическом ремонте.

Нарушение технологии отделки фасадов

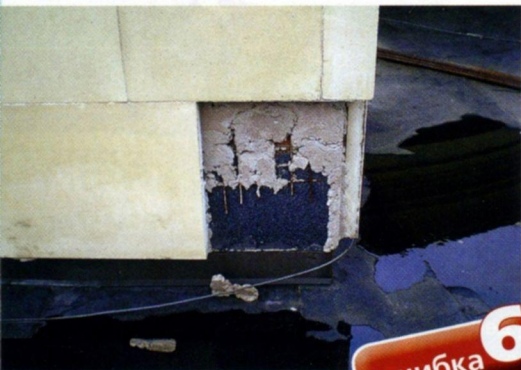
ошибка 6

Диву даешься при виде такого монтажа облицовки цоколя. На натуральный камень потрачены колоссальные средства, а на крепежные материалы денег не нашлось. При такой подготовке поверхности даже мозаика не удержится. К тому же отделочники поскупились на армирующую сетку и плиточный клей (он должен ровным слоем покрывать всю поверхность стены). Остается гадать – как строители эту облицовку умудрились смонтировать и почему отвалилась только одна плитка.

Халтурное крепление плит цокольной отделки

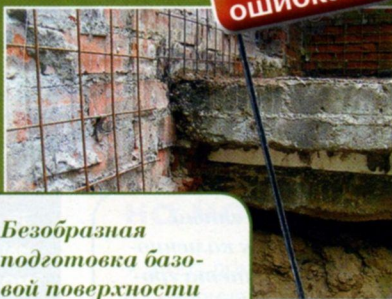
ошибка 7

Вот такую строительную сетку приготовили строители для оштукатуривания фасадов. Пусть отделочники мучаются. Чтобы закрыть такие прутья и стальной крепеж, потребуются тонны цементно-песчаного раствора. Нужно приложить титанические усилия, чтобы нанести штукатурный слой почти в 5 см толщиной. Вызывает серьезные опасения то, что штукатурка не будет держаться на таком неровном и рыхлом основании.

Безобразная подготовка базовой поверхности под штукатурку фасадов

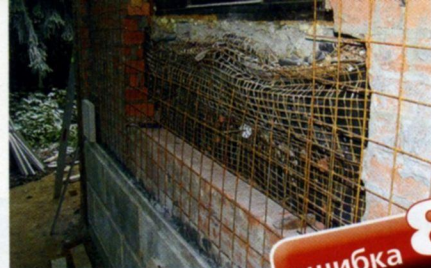
ошибка 8

Наружные стены этого дома имеют трехслойную структуру: между двумя стенками проложен утеплитель – теплоизоляционные плиты из базальтовой ваты. В качестве фасадной отделки планируется штукатурка с последующей покраской и облицовкой декоративным искусственным камнем. Но в один прекрасный момент обвалилась часть внешней стенки под оконным проемом. И перед изумленными хозяевами предстала вот такая картина. Состояние утеплителя ужасающее. Материал буквально заталкивали между стенками. Естественно, уплотненная разломанная теплоизоляция согревать дом не будет. Вентиляционного зазора нет и в помине. Весь конденсат остается в толще наружной стенки. И гидроветрозащита здесь абсолютно бесполезна.

Возмутительное состояние трехслойной стены

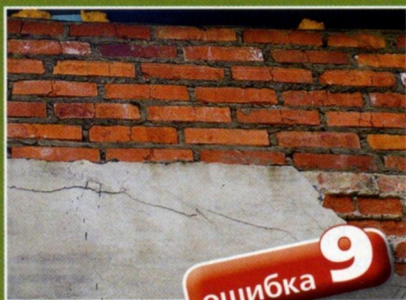
ошибка 9

Некачественная штукатурка фасадов кирпичного дома

Фасад дома еще не успели до конца оштукатурить, как на черновой отделке появились трещины. Наносить финишное декоративное покрытие на деформированную подложку нельзя. Иначе хозяева потерпят убытки в двойном размере. Конечно, можно смириться с неряшливым видом только что построенного дома. Но дело не только в эстетике. Такая хлипкая штукатурка может в любой момент отслоиться и рухнуть на примыкающую зону сада.

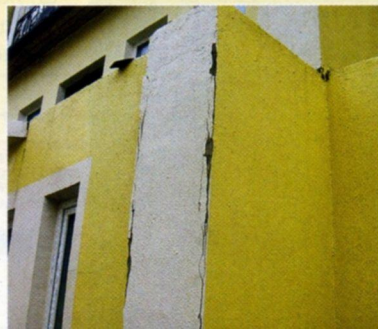
ошибка 10

Этот дом – еще одна жертва высолов. Солевой раствор проник в штукатурку, а затем прорвался наружу через чувствительную к таким воздействиям финишную отделку. В результате отделка фасадов требует капитального ремонта задолго до сдачи дома в эксплуатацию.

Отделка фасадов безнадежно испорчена из-за негативного воздействия высолов
