# ОШИБКИ ПРИ ОТДЕЛКЕ ФАСАДОВ

*Наш консультант:  
Фархад Абдурахманович  
Кадиров – технический дирек-  
тор компании «Независимое  
агентство строительных экс-  
пертиз», кандидат технических  
наук.*

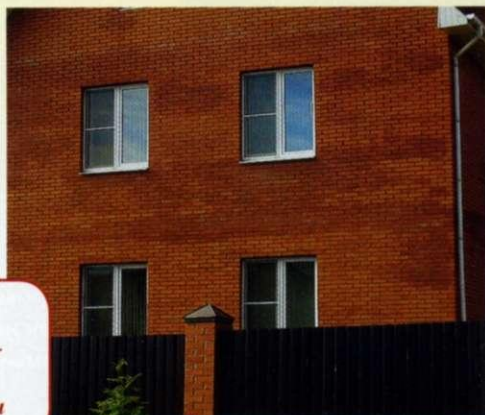
**ошибка 1**

У этого дома трехслойные стены. Между облицовкой из лицевого кирпича и основной кирпичной стеной проложен утеплитель. Однако при строительстве были допущены две серьезные ошибки.

- Теплоизоляционные плиты некачественно смонтировали (с перекосами, щелями, пустотами).
- Декоративную кирпичную стенку выложили вплотную к утеплителю, т. е. не оставили никакого вентиляционного зазора. Теперь пары, проникающие изнутри дома через кирпичную стену и теплоизоляционный слой, конденсируются на внутренней поверхности облицовки. Образовавшейся влаге ничего не остается, как пропитывать декоративный кирпич. Если бы все было сделано по правилам, то вода выветривалась бы воздушным потоком, циркулирующим в вентиляционном потоке. Добавим, что из-за недостаточного утепления в морозную погоду ограждающие конструкции промерзают, что усиливает переувлажнение стенового материала.

*Мокрые фасады  
из-за некачествен-  
ного возведения  
трехслойных стен*

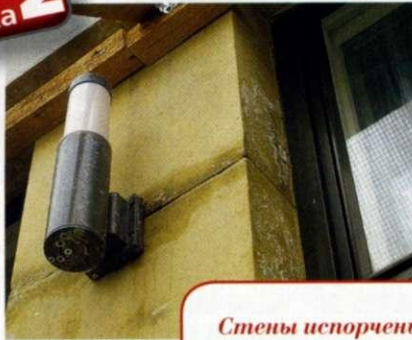
ошибка 2

Еще одна типичная «болезнь» фасадов – образование высолов. Безобразные белесые разводы не только обезображивают внешний вид дома, но и провоцируют разрушение стеновых и отделочных материалов. Основная причина появления высолов – возведение стен с применением некачественного кирпича и цементно-песчаного раствора. Содержащиеся в них химические соединения растворяются в воде и под действием осмотического давления выступают на поверхности фасадов. Здесь они соединяются с углекислым газом и преобразуются в нерастворимые или труднорастворимые солевые отложения. Чтобы избавиться от высолов, нужно сначала тщательно отмыть фасады специальным составом (обычная вода не поможет!), а затем обработать гидрофобизатором. Последний защитит стену от осадков и, следовательно, предотвратит дальнейшее растворение сохранившихся в толще стены солевых образований. И, наконец, необходимо установить систему водостоков, которая предотвратит неорганизованный сток воды с крыши.

*Стены испорчены высоломи*

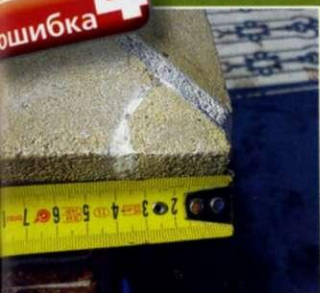
ошибка 4

Здесь дефект каменного декора возник по другой причине. Во время транспортировки или хранения у каменного парапета откололся довольно крупный фрагмент. Не мудрствуя лукаво, строители приклеили отколовшийся кусок и установили элемент на причитаю-

щееся ему место. Действительно, неужели из-за мелкого осколка новый парапет заказывать? Между тем, рано или поздно, но угол отколется вновь. Остается только надеяться, что когда это произойдет, под парапетом никто прогуливаться не будет.

Кстати, этому элементу здорово досталось. Пострадал не только угол, но и внешняя сторона парапета. К счастью, эта выбоина только портит внешний вид фасада и никому не угрожает.

*Приклеенный осколок каменного парапета грозит опять покинуть свой угол*

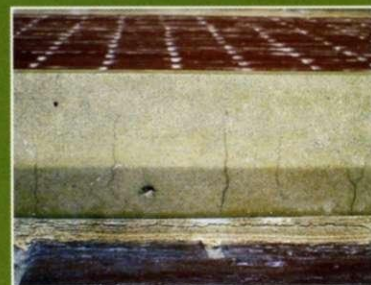
ошибка 3

- Расшивка швов кирпичной кладки выполнена небрежно.
- Облицовку не очистили от затирки.
- Каменный карниз смонтировали с грубым нарушением. При его установке не был обеспечен полноценный отвод атмосферных осадков. В итоге на карнизе появились трещины, плесень и даже мох. Если не принять меры, то через одну-две зимы карниз развалится.

*Некачественный монтаж декоративного каменного карниза*

- К тому же, не обеспечили герметичное примыкание каменного наличника к кирпичной стене. В такой щели зимой будет замерзать вода, что в итоге приведет к разрушению кирпича и камня.

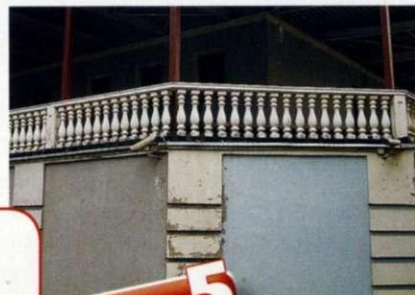
ошибка 5

Владелец богатого дома с роскошной балюстрадой на открытой веранде и на парапете крыши решил покрасить фасады в небесно-голубой цвет. С этой целью он закупил высококачественную атмосферостойкую краску зарубежного производства. Однако строители не удосужились прочитать инструкцию по применению состава. Краску нанесли на сырую, абсолютно неподготовленную поверхность. Словом, хозяин, его гости и просто прохожие любовались лазурными фасадами недолго. Вскоре сквозь финишную отделку стала проглядывать серая штукатурка. Теперь стены нуждаются в немедленном косметическом ремонте.

*Нарушение технологии отделки фасадов*
