# ОШИБКИ

## ПРИ ВОЗВЕДЕНИИ ФУНДАМЕНТА ЗАГОРОДНОГО ДОМА

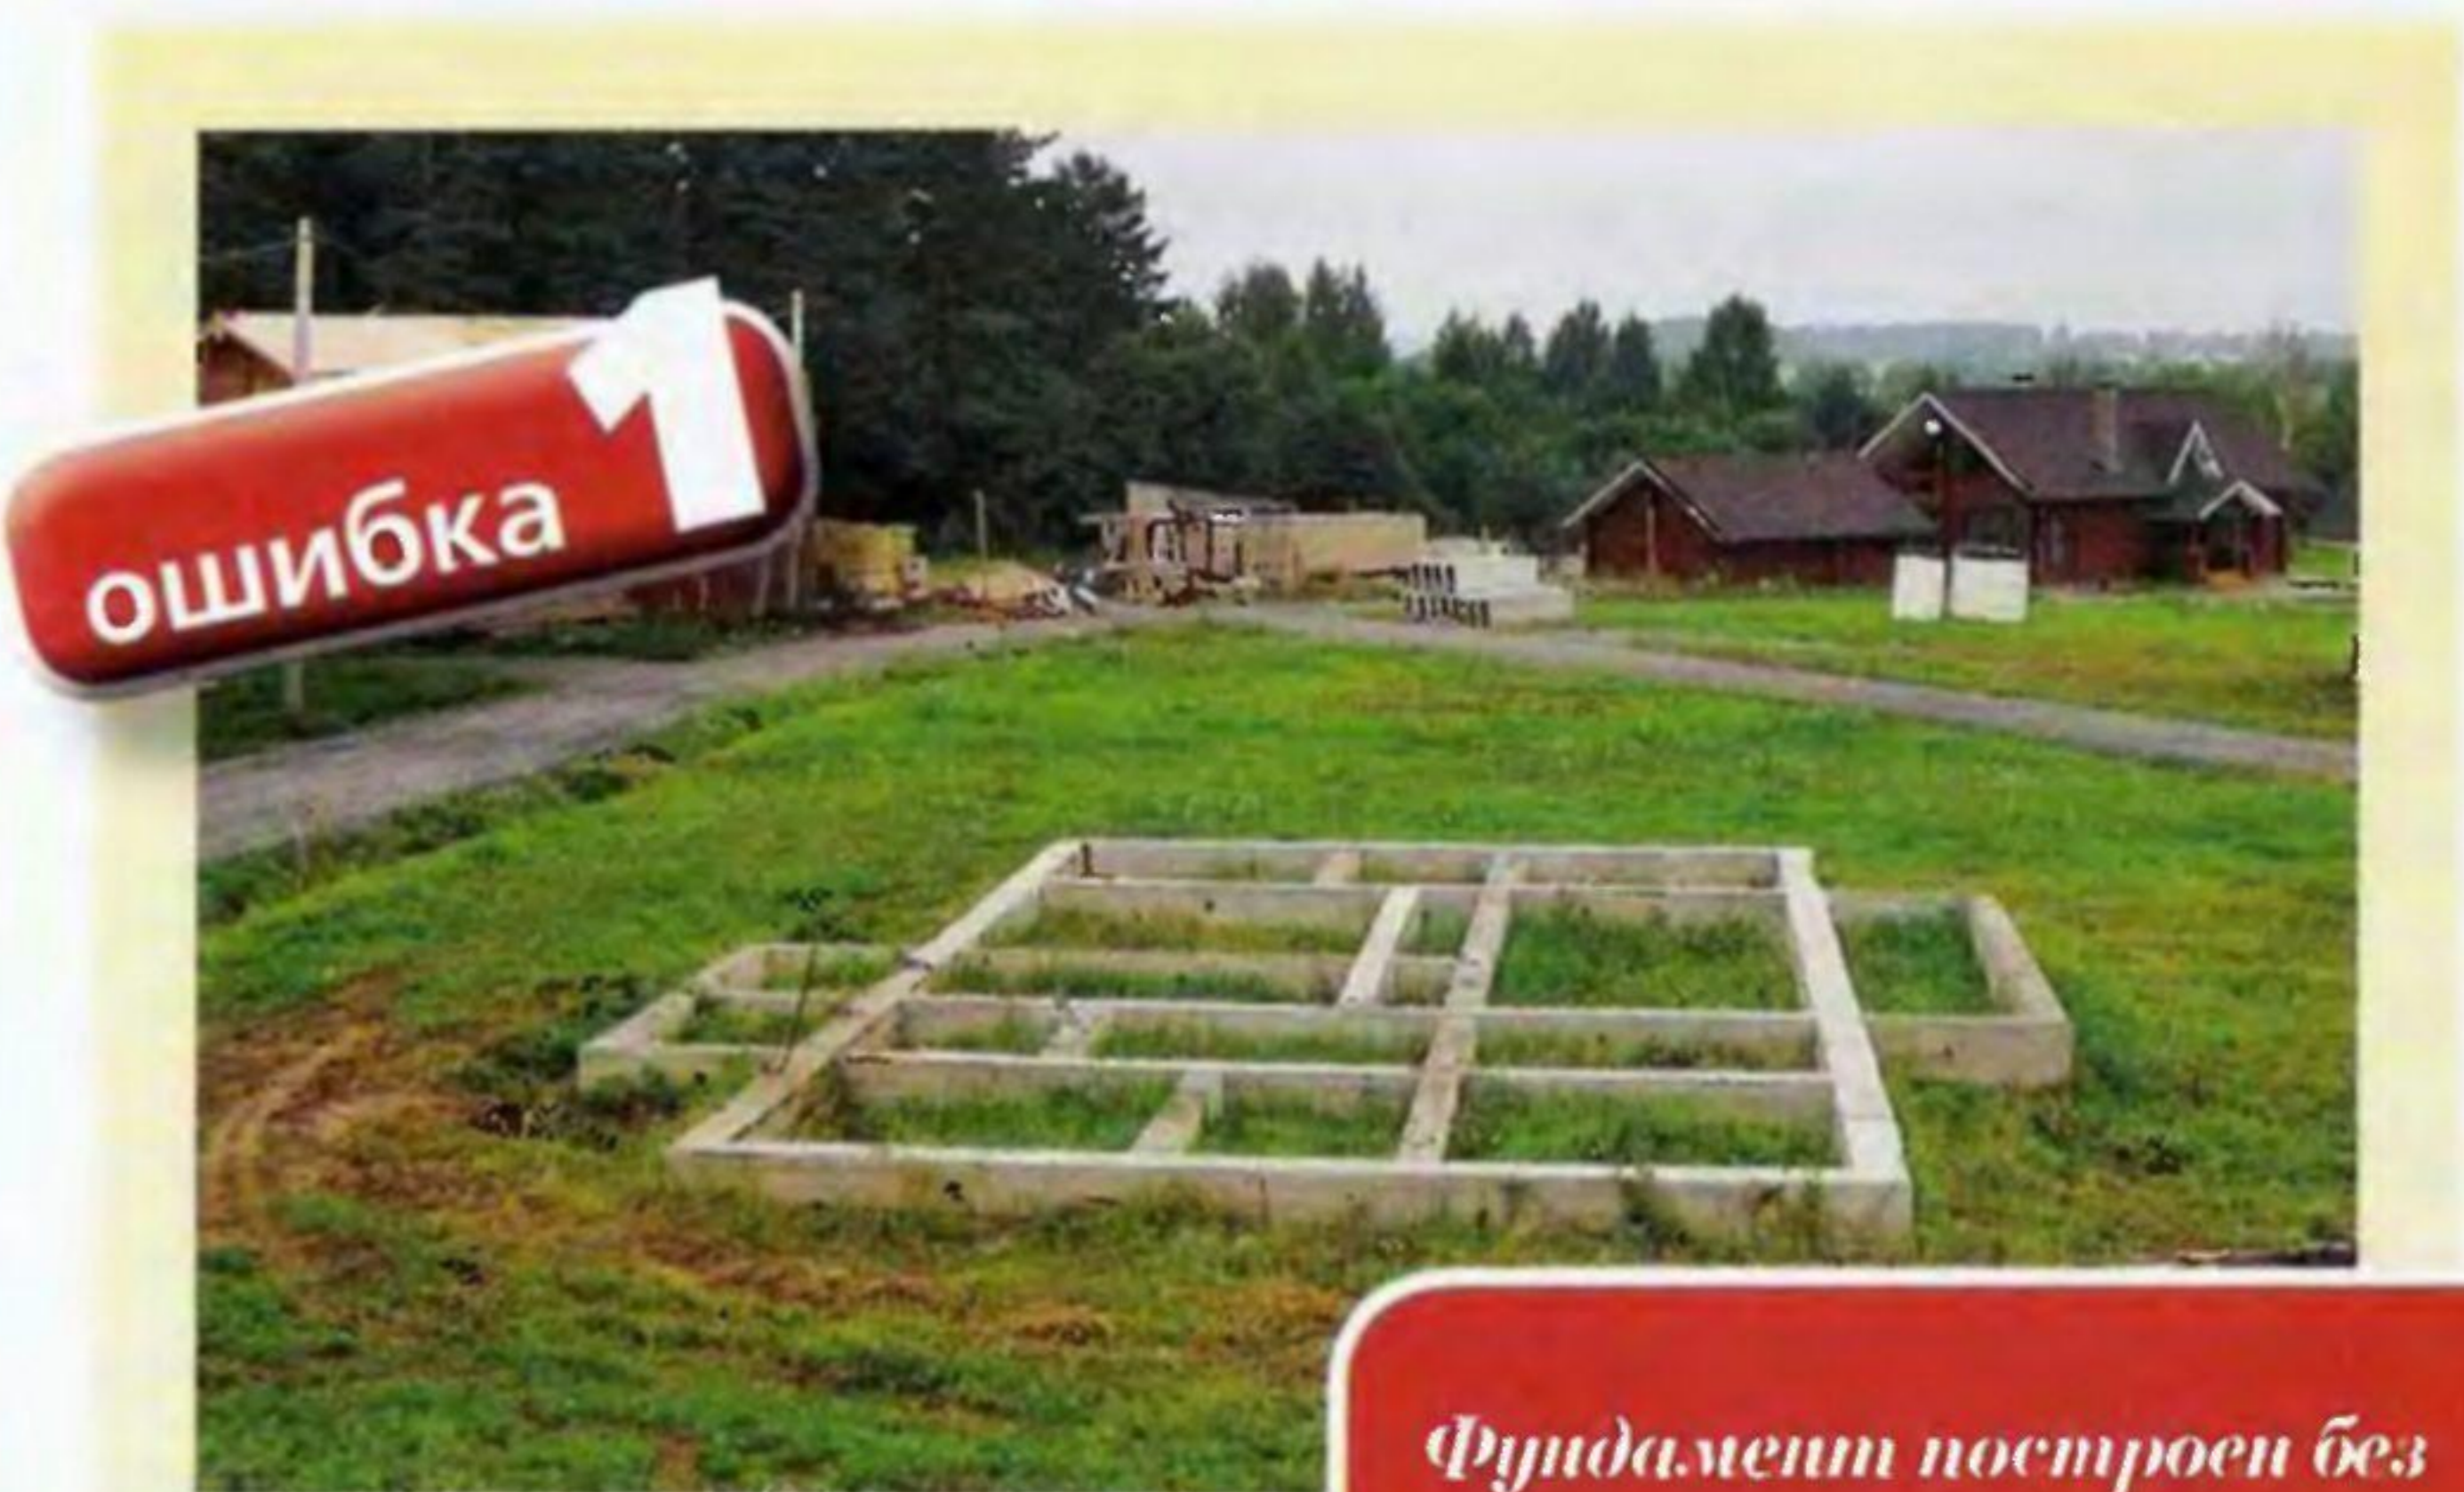
### букет проблем

При возведении этого фундамента под дом из клееного бруса было допущено множество серьезных ошибок:

**1** Цоколь слишком низкий. Зимой стены будут «утопать» в сугробах, что негативно скажется на состоянии нижних венцов сруба. К тому же строители не учли уклон участка. Чтобы исправить эту ошибку, они решили в одном месте откопать цоколь. Непонятно, что дальше будет с таким углублением. А пока в яме скапливается вода, которая постепенно размывает фундамент.

**2** Из-за низкого цоколя дом лишен полноценного технического подполья. Если потребуется выполнить какие-нибудь работы, например отремонтировать трубопровод, нужно будет разбирать пол первого этажа.

**3** При сооружении фундамента не были заложены технологические отверстия для ввода инженерных коммуникаций.

**4** Количество продухов, обеспечивающих естественную вентиляцию техподполья, явно недостаточно. Под домом оставлено слишком много «мертвых» зон. Зимой, когда немногочисленные продухи будут завалены снегом, цокольная часть и вовсе останется без свежего воздуха. В затхлой и сырой атмосфере конструкции пола сгниют.

*Фундамент построен без учета понижения рельефа. Высота цоколя недостаточная. Не обеспечена естественная вентиляция подполья*

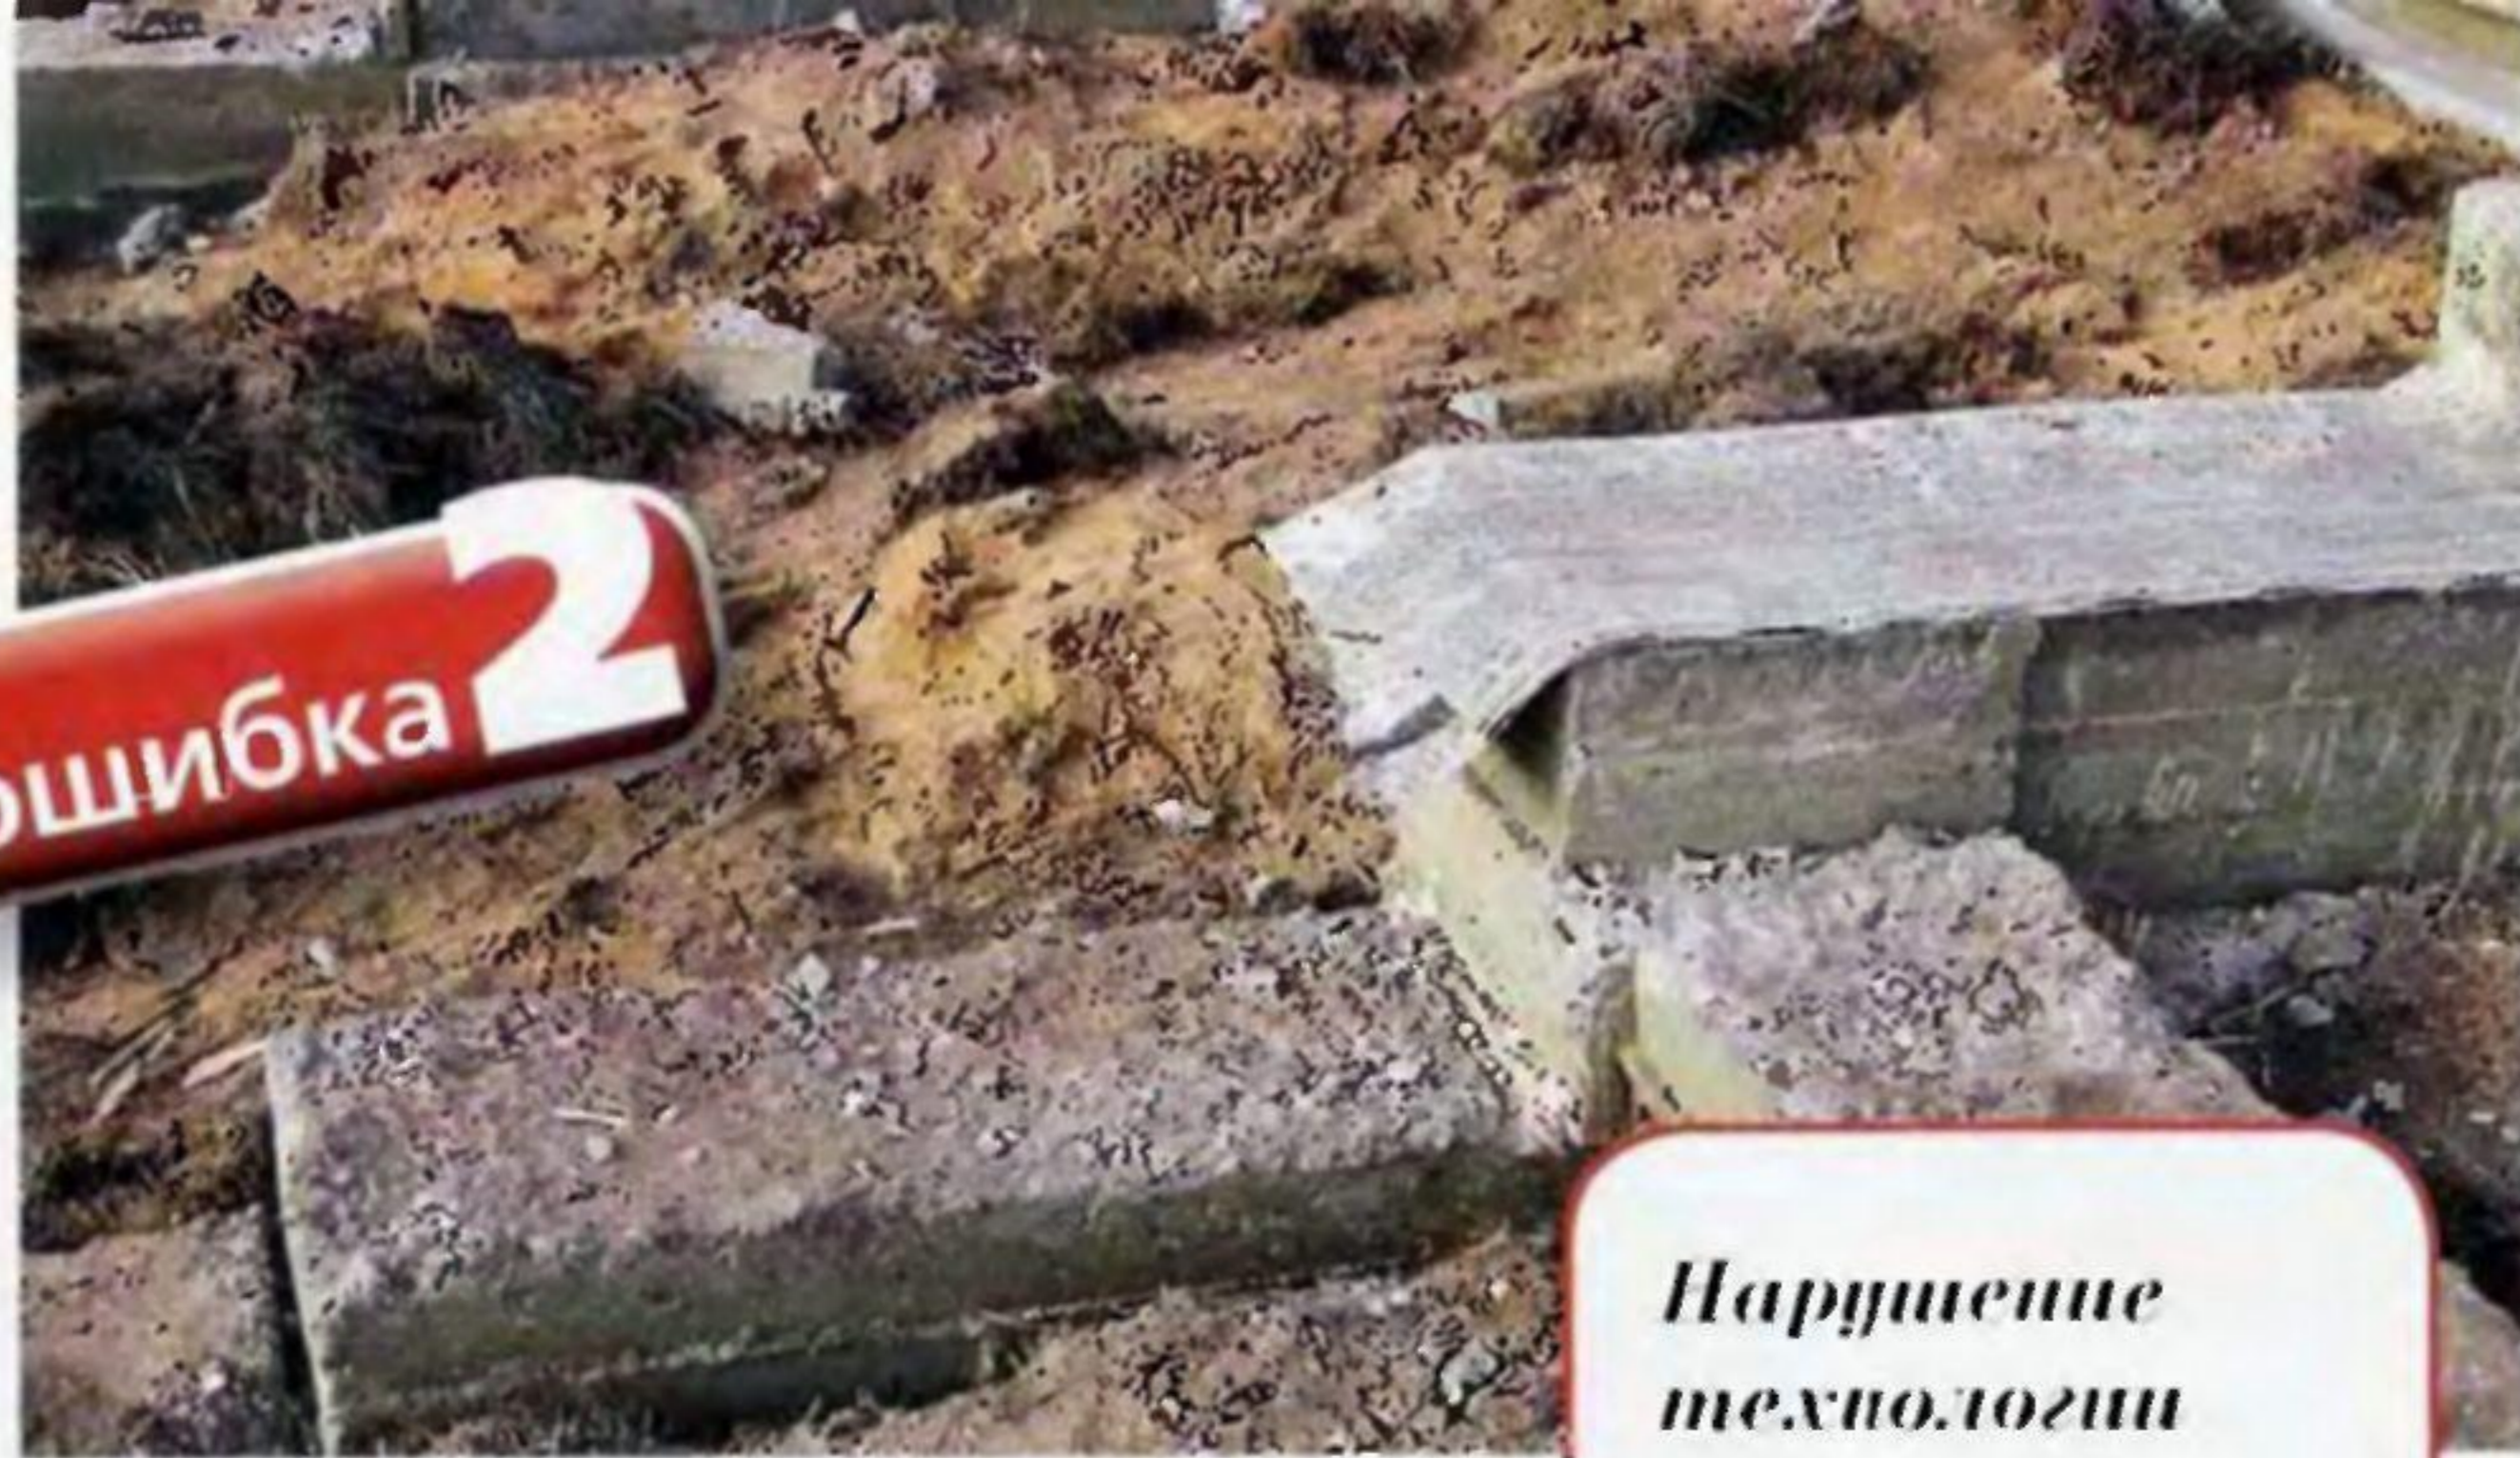
**ошибка 2**

## строительное бескультурье

Этот фундамент – тоже жертва строителей-халтурщиков. Они даже растительный слой не удосужились убрать. Опалубку поставили кое-как, это видно по ребрам и вмятинам, оставленным неровно прибитыми досками. На такую рельефную поверхность очень трудно наносить гидроизоляцию. Но, похоже, строителей не очень волнует защита фундамента от воздействия воды. Рубероид для устройства отсечной горизонтальной гидроизоляции (предотвращает капиллярный подсос воды в стены) раскидан по обрезу фундамента и оставлен на произвол судьбы.

Между тем, «лысые» (т. е. без минеральной посыпки) рулонные материалы на основе битума под длительным воздействием солнца утрачивают свои свойства. Битум начинает «стареть», теряет эластичность и покрывается трещинами. Из-за резкого понижения рельефа фундамент выполнен уступами. Однако неясно, как будет организовано техподполье. В цокольной части не оставлено ни единого отверстия (под продухи, ввод коммуникаций).

*Рубероид для устройства отсечной горизонтальной гидроизоляции раскидан по обрезу фундамента*

*Нарушение технологии земляных, бетонных и гидроизоляционных работ. Не выполнены продухи и другие необходимые отверстия*

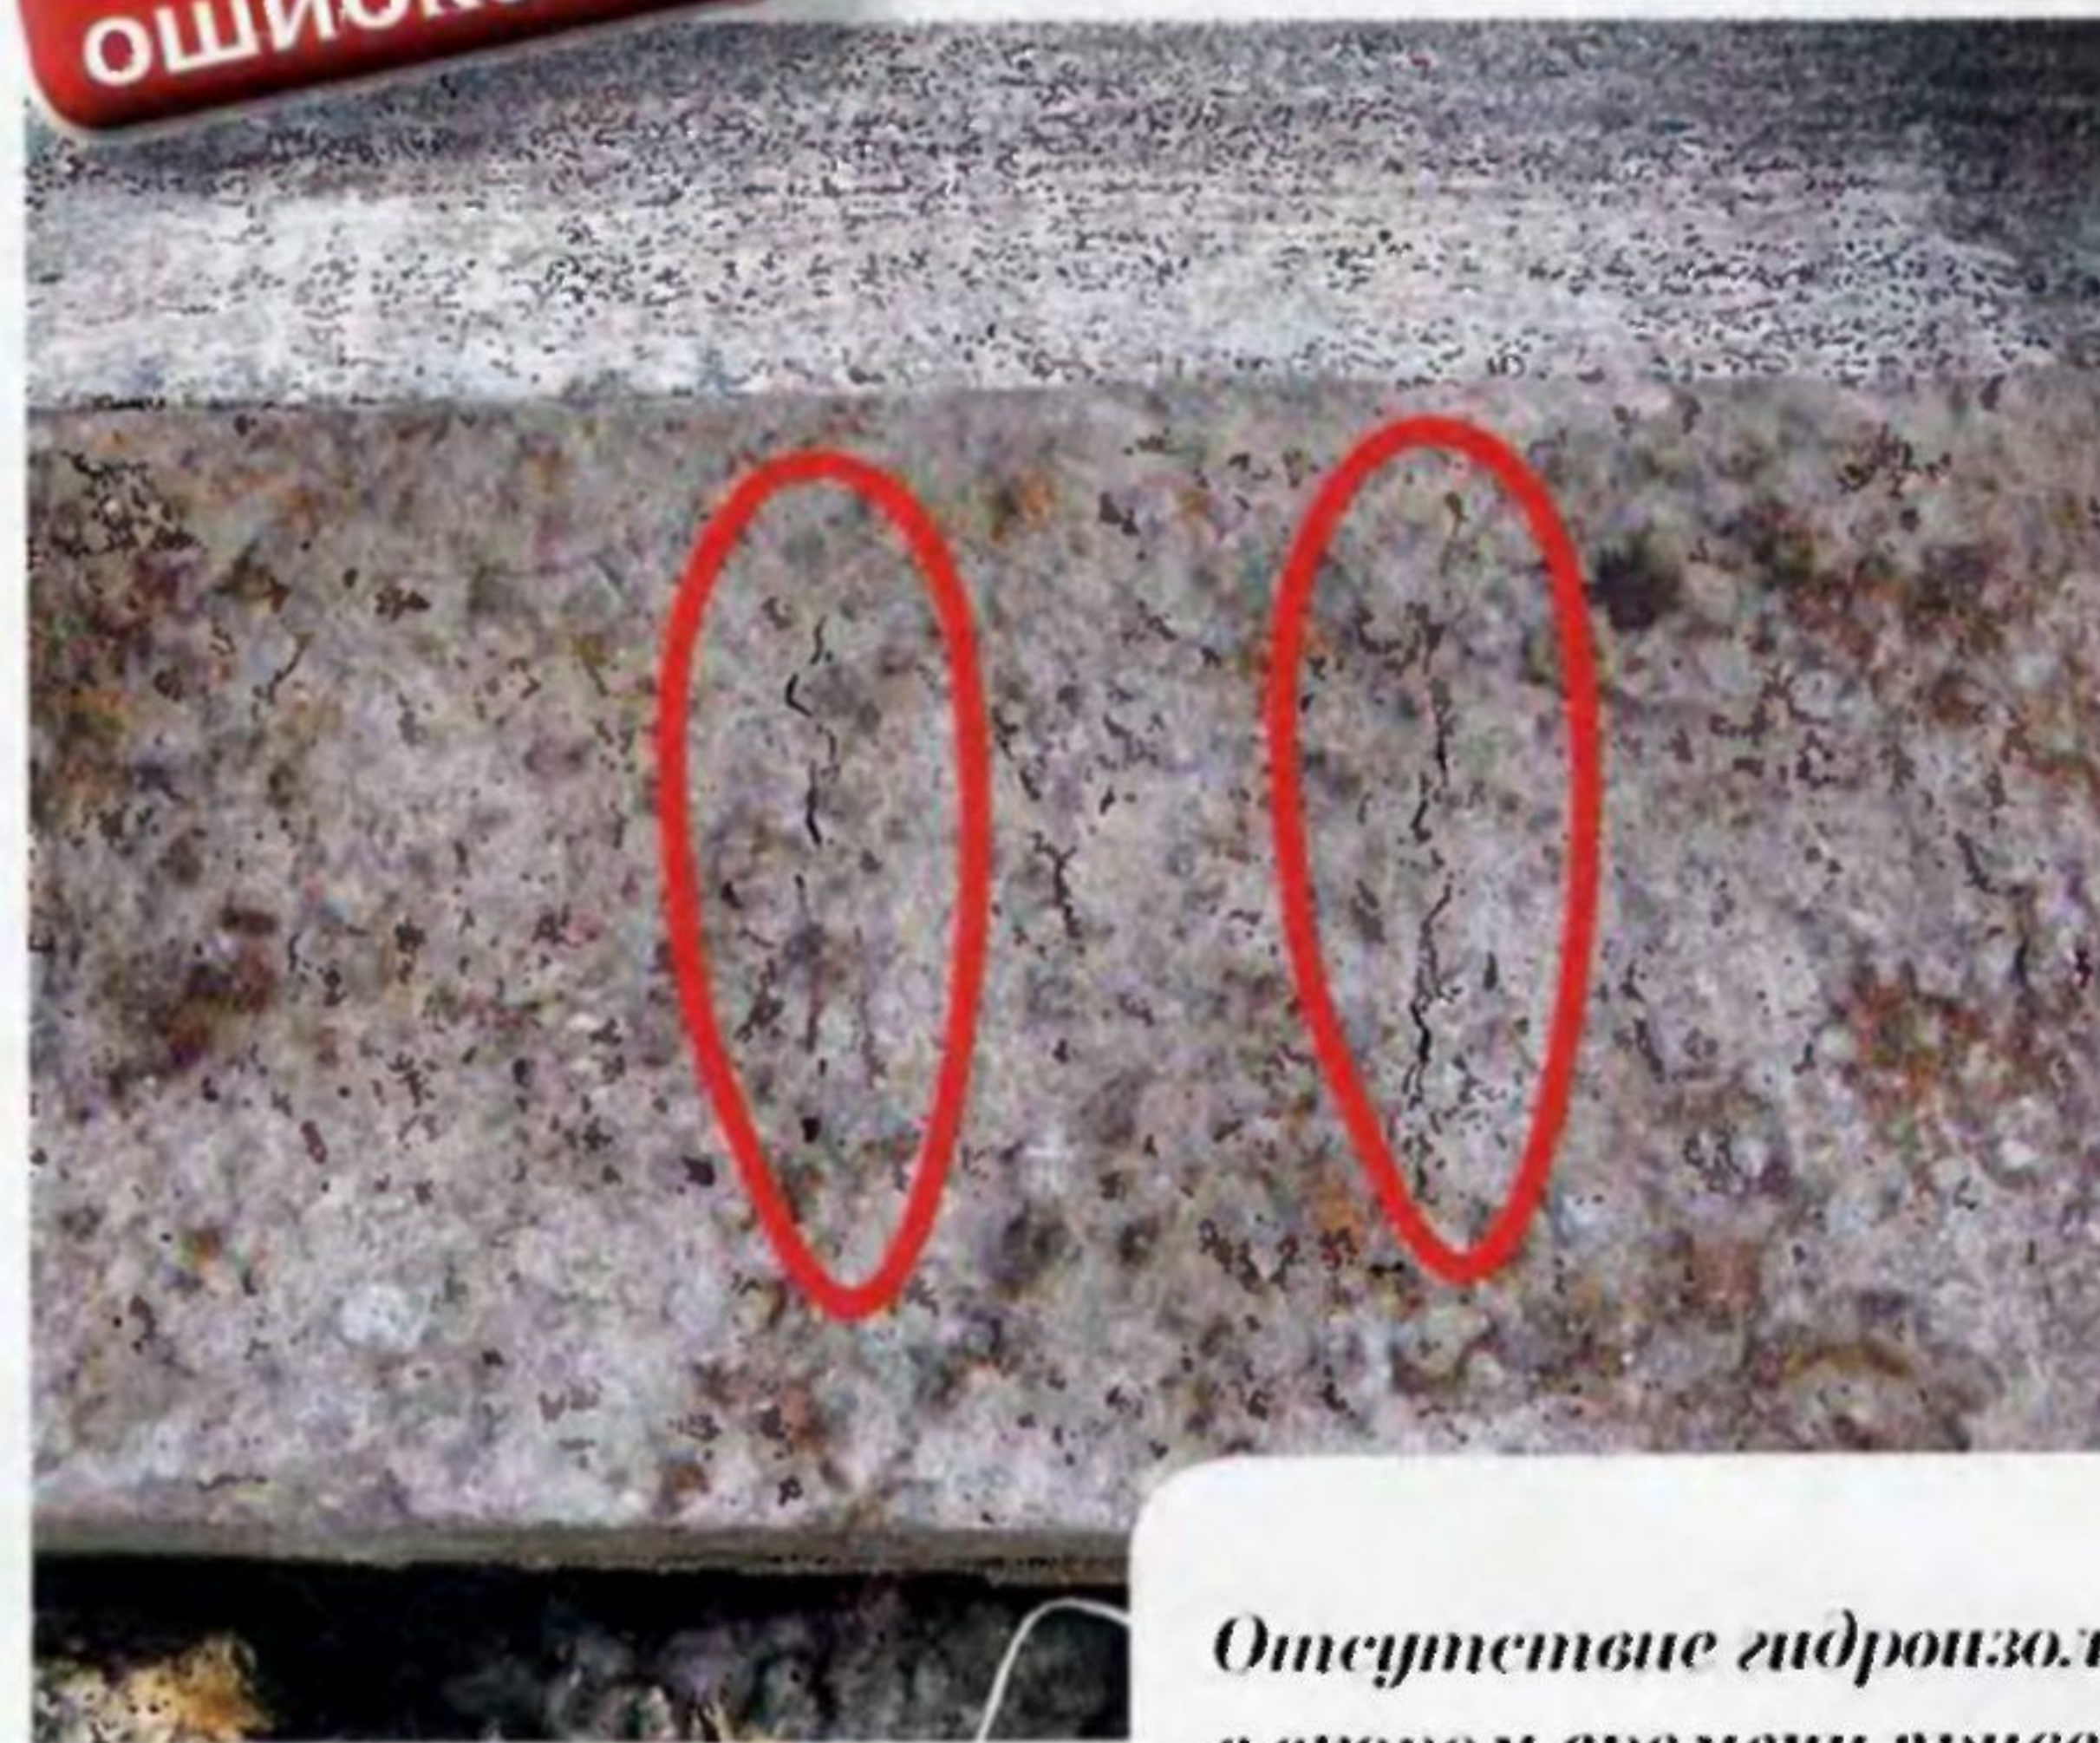
**ошибка 4**

*Отсутствие гидроизоляции в скором времени приведет к протечкам и даже локальному повреждению бетона*

## ВОДА КАМЕНЬ ТОЧИТ...

На первый взгляд, такие трещины кажутся вполне безобидными. Но в недалекой перспективе они превратятся в протечки.

Зимой вода в трещинах замерзает и расширяется. Соответственно, заметно увеличиваются локальные повреждения бетона.

**Чтобы этого не произошло, нужно позаботиться о гидроизоляции фундамента, независимо от того, предусмотрен в доме эксплуатируемый подвал или нет.**

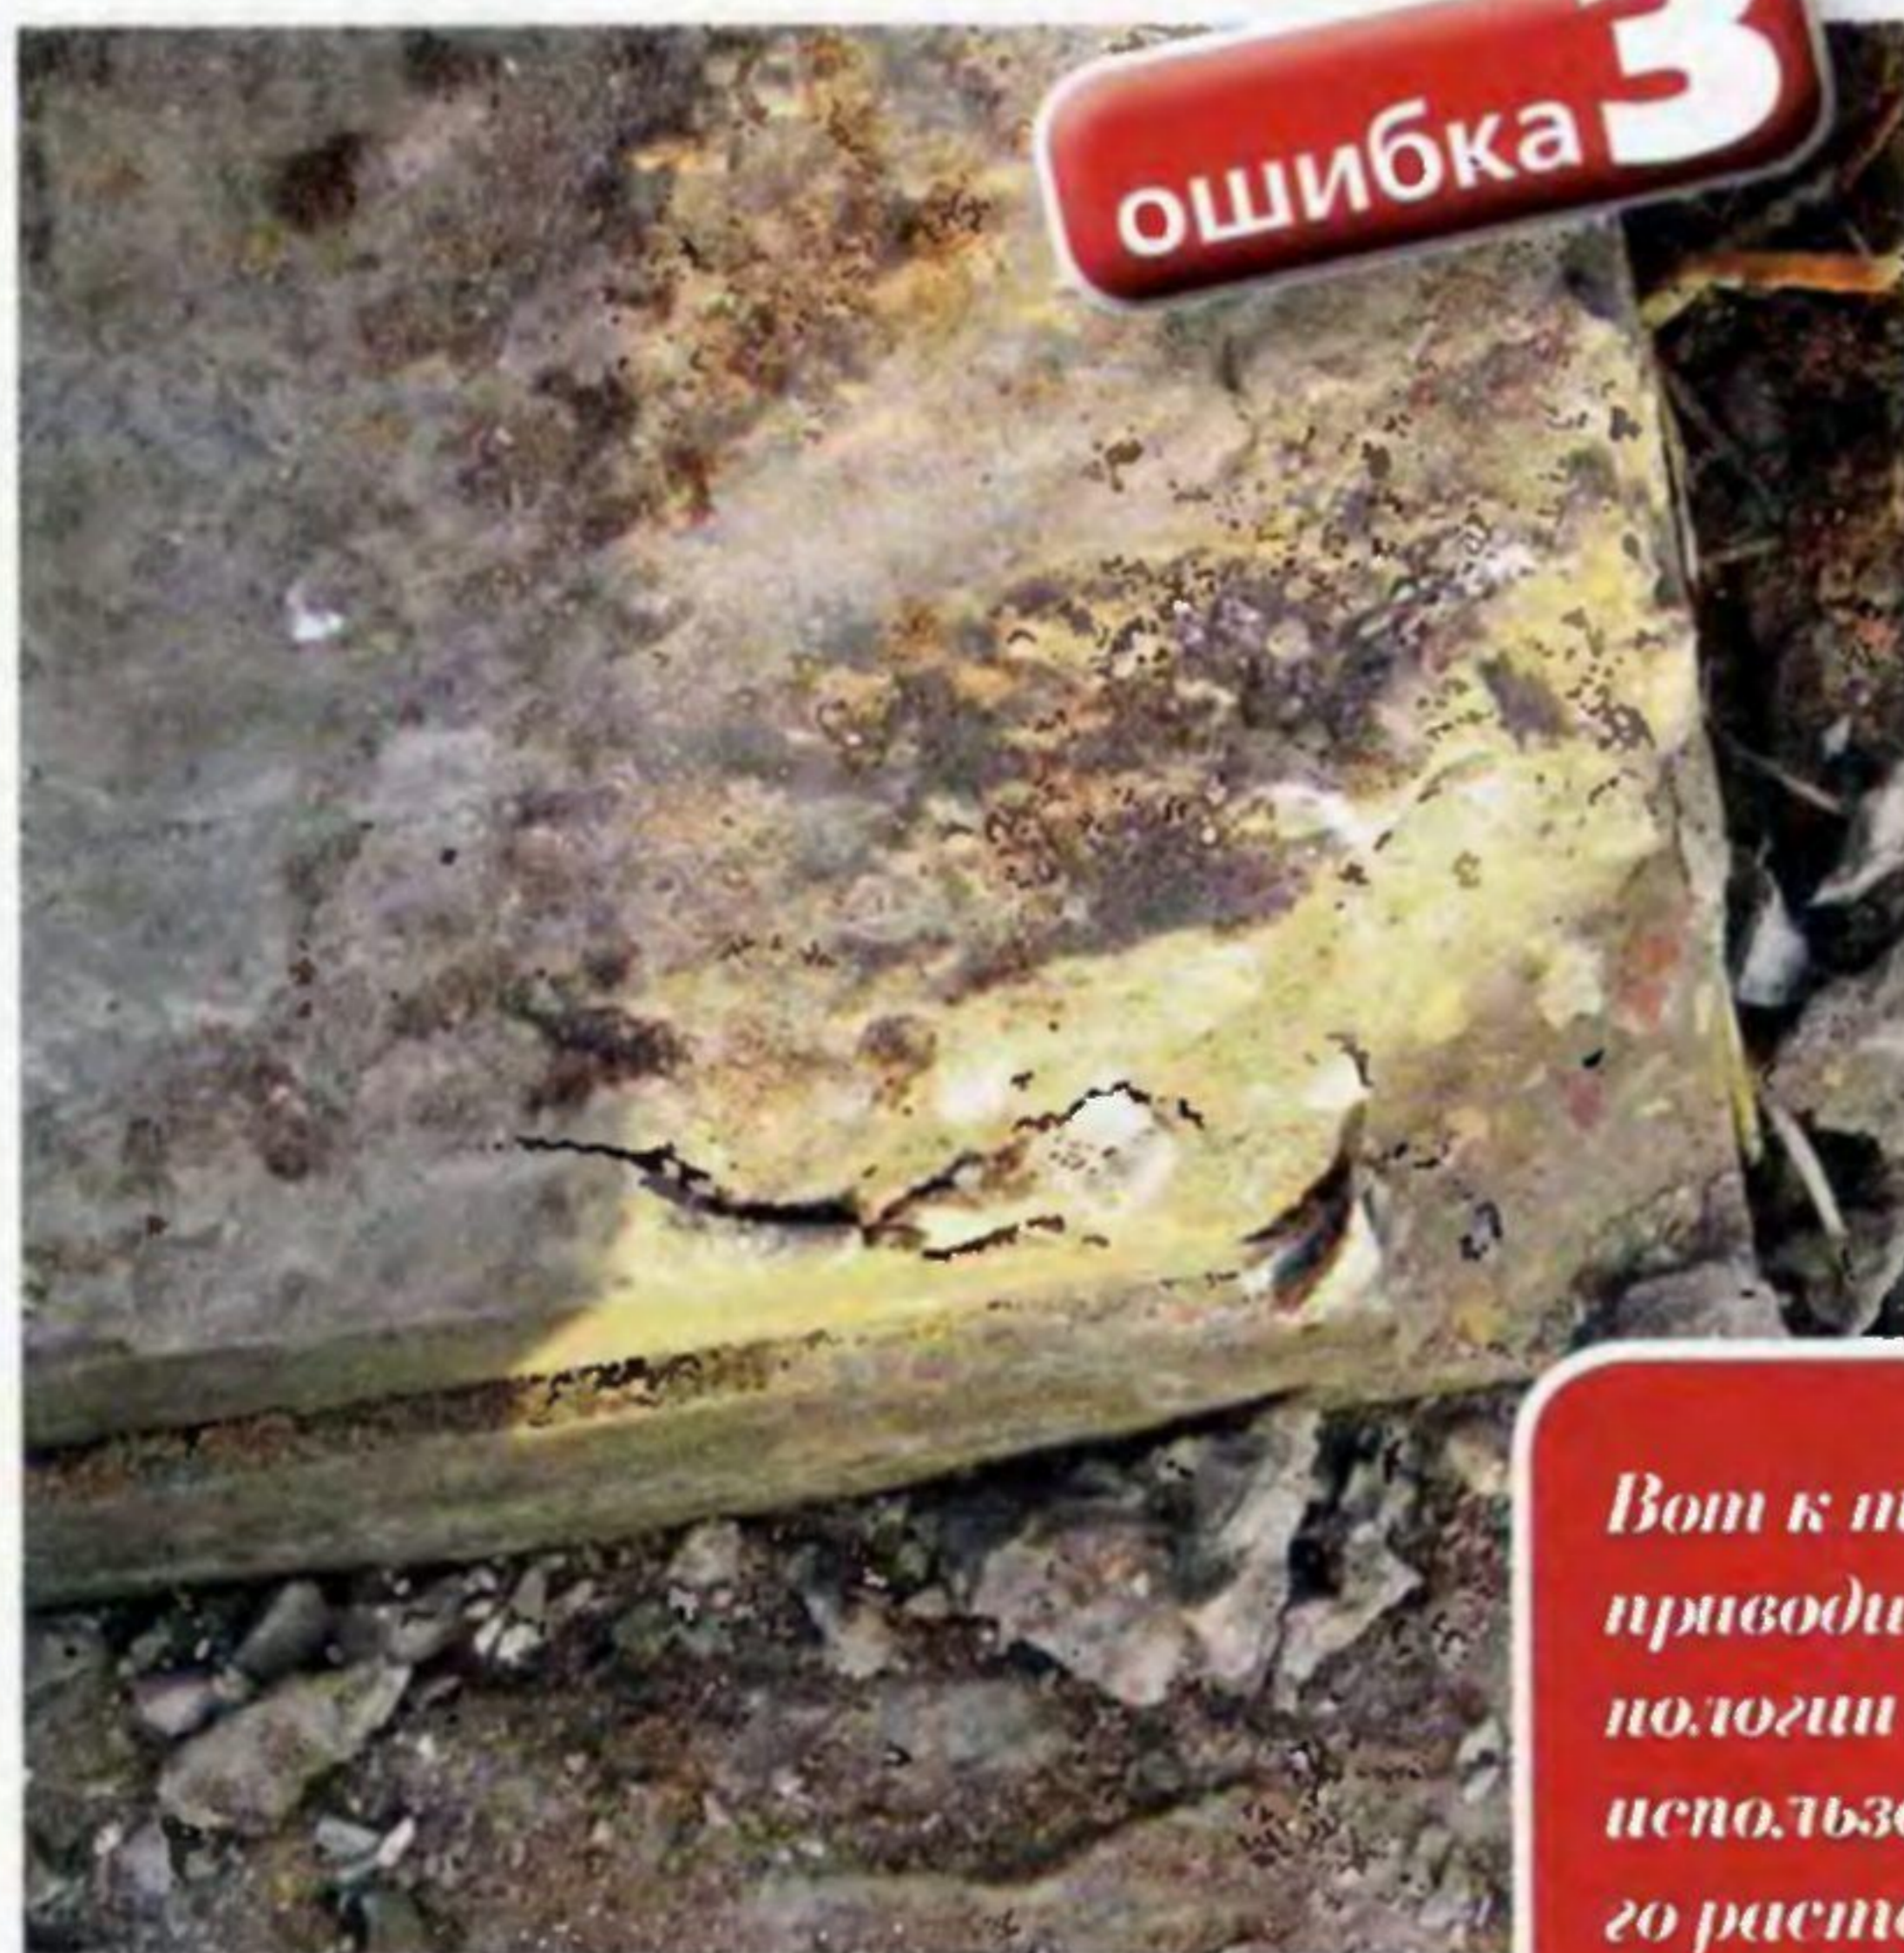
**ошибка 3**

## деформации бетона

Использование некондиционного бетона и несоблюдение технологии бетонных работ приводит к серьезным деформациям фундамента, вплоть до его частичного разрушения. Зачастую бетонную смесь заливают в опалубку, «забывая» об уплотнении (глубинными и поверхностными вибраторами) и должном уходе. В жару необходимо обеспечить защиту от солнца и увлажнение поверхностных слоев. О возведении монолитного фундамента зимой и говорить не стоит. Лучше не торопиться и отложить строительство до весны. В морозные дни свежеложенная смесь должна быть утеплена. Бетонная смесь должна быть свежая.

Если срок ее годности истек, это уже наполовину «мертвый» бетон. Однако зачастую на стройплощадке бетонную смесь «оживляют», добавляя в нее воды. Все эти нарушения строительных норм и правил приводят к трещинам и разрушению фундамента.

*Вот к таким последствиям приводит несоблюдение технологии бетонных работ и использование некачественного раствора*

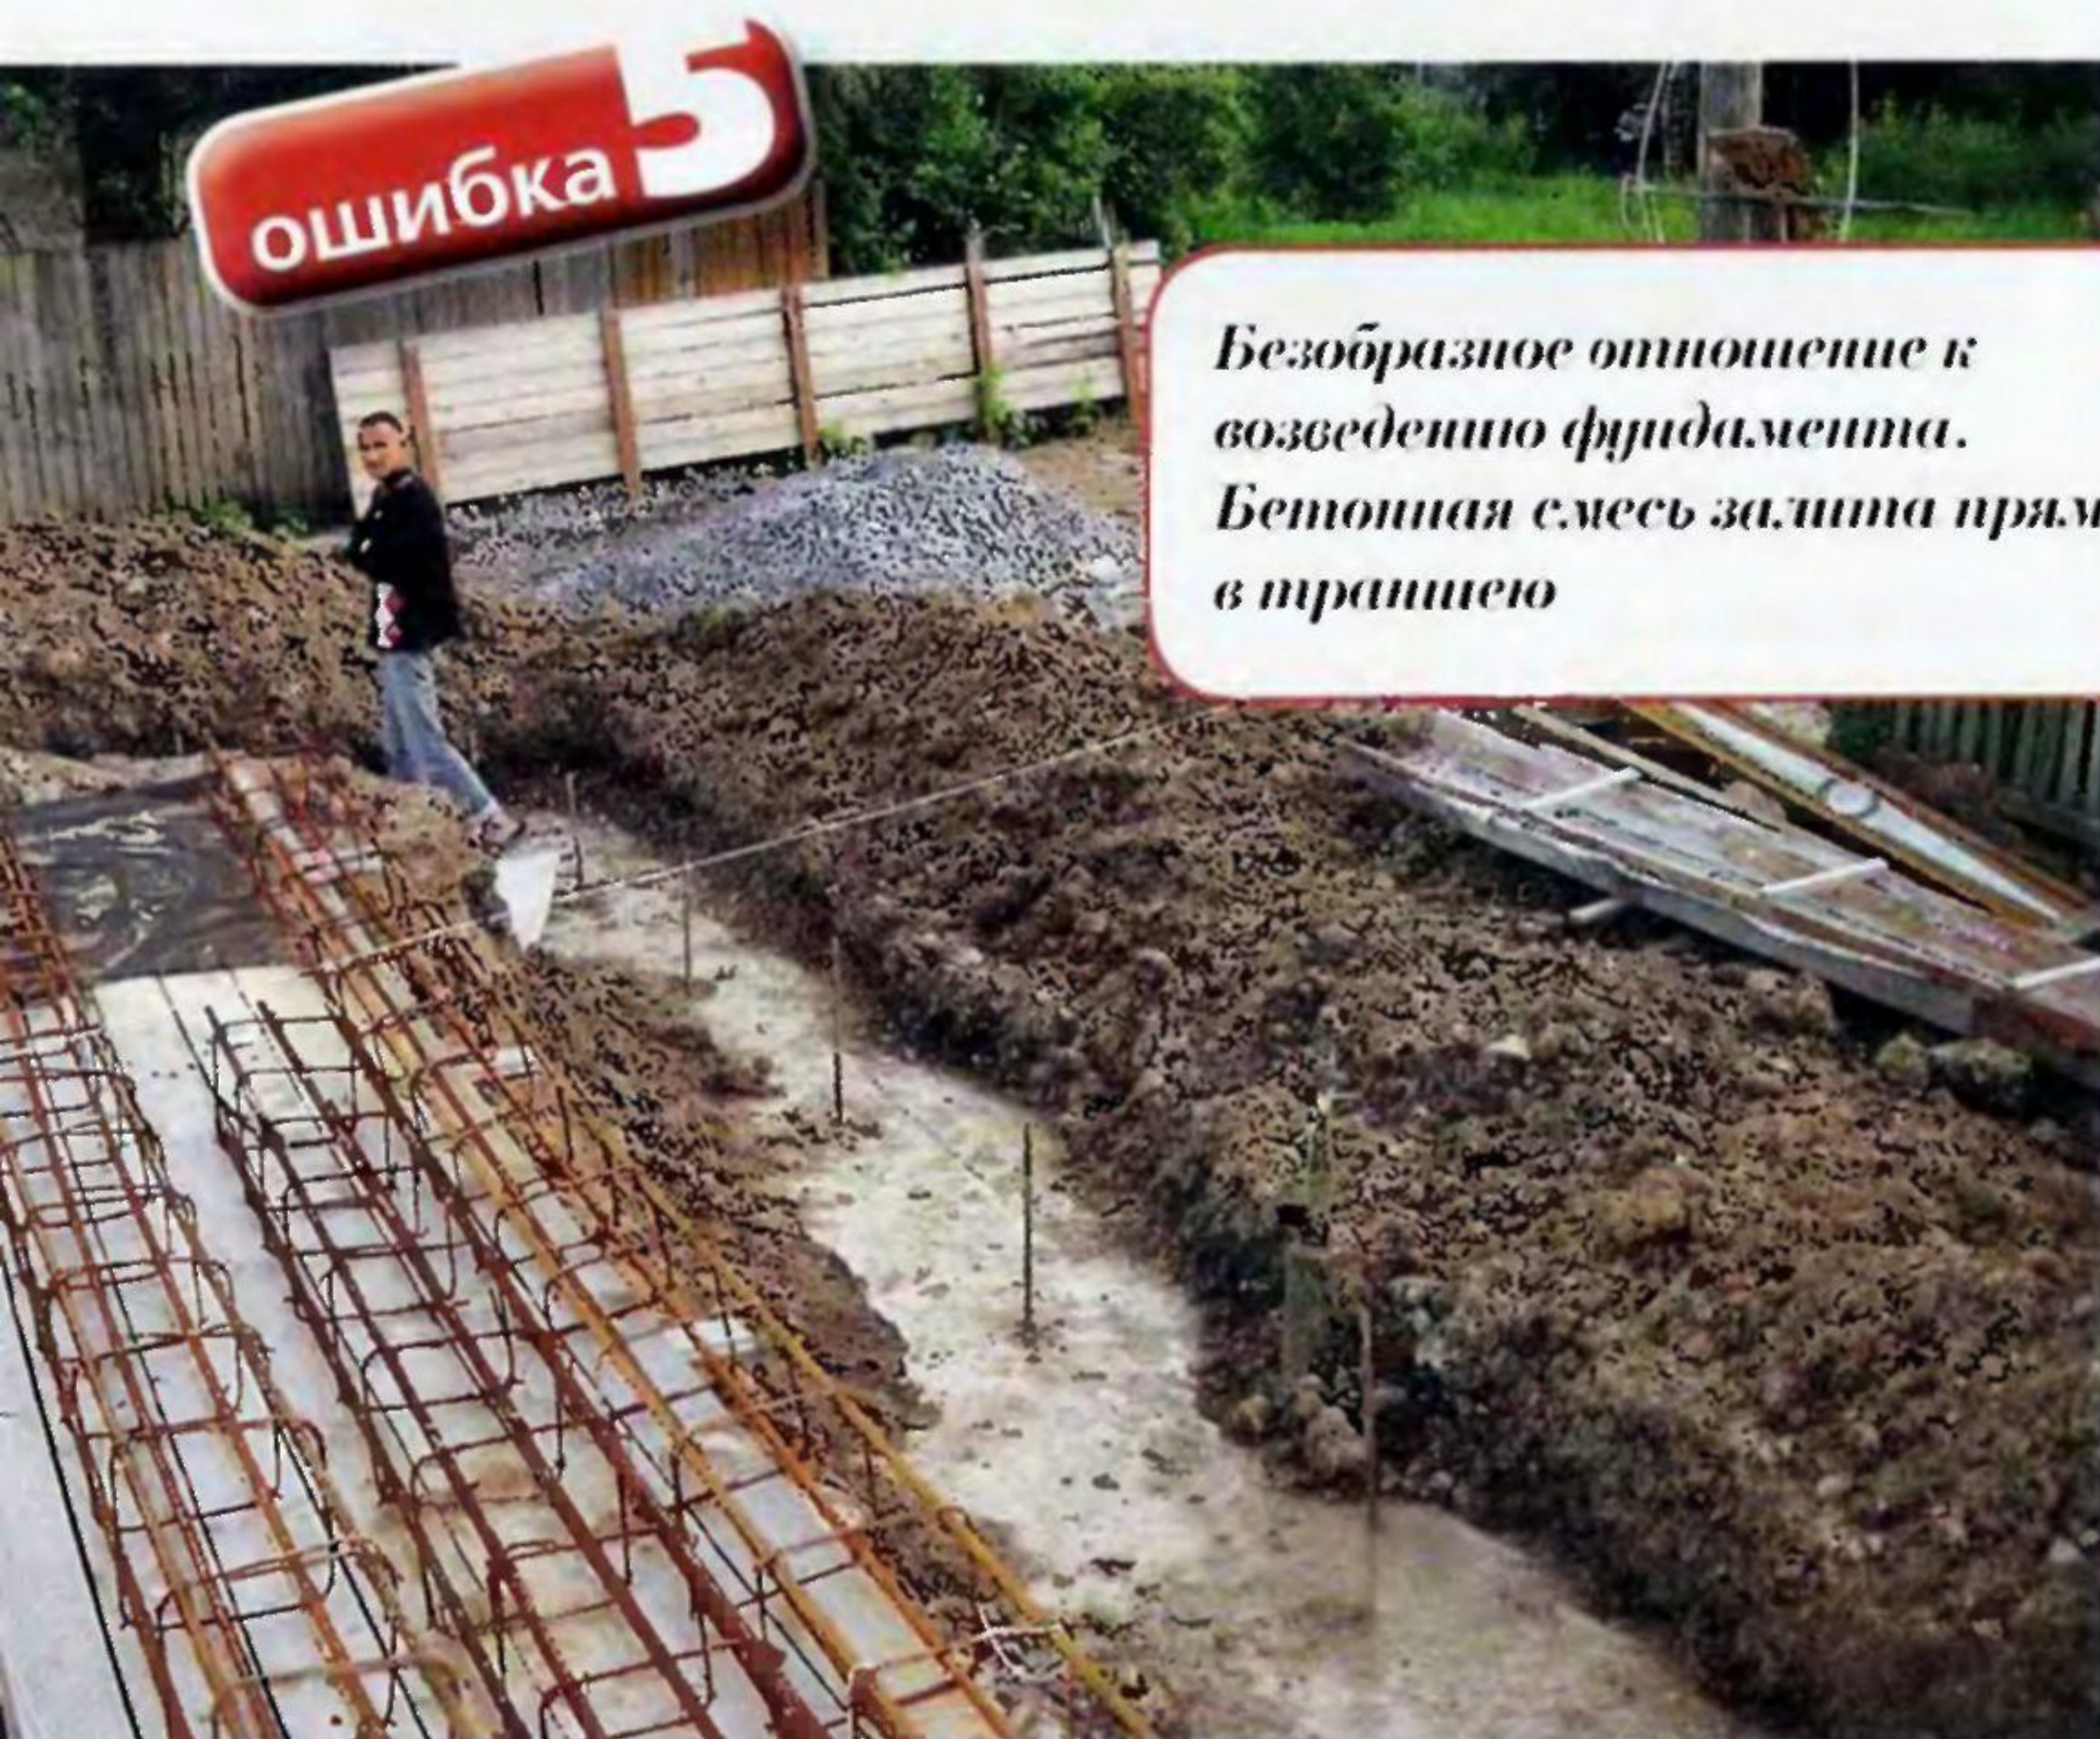
## обошлись без опалубки

А вот еще одно горемычное творение, которое назвать фундаментом язык не поворачивается. Здесь строители сэкономили на опалубке и залили бетонную смесь прямо в траншею. Под напором бетона грунтовые стенки грунта разрушились. В итоге получилась не монолитная лента, а нечто трудно поддающееся определению. Сложно поверить, что подготовка основания и армирование были выполнены как следует. А посему этот фундамент ожидает печальная участь. В скором времени он превратится в бесформенные глыбы, которые так как непросто будет убрать с участка. Выходит, строители «наказали» своих заказчиков вдвойне.

*Безобразное отношение к возведению фундамента. Бетонная смесь залита прямо в траншею*
