# ОШИБКИ

## ПРИ ВОЗВЕДЕНИИ ФУНДАМЕНТА ЗАГОРОДНОГО ДОМА

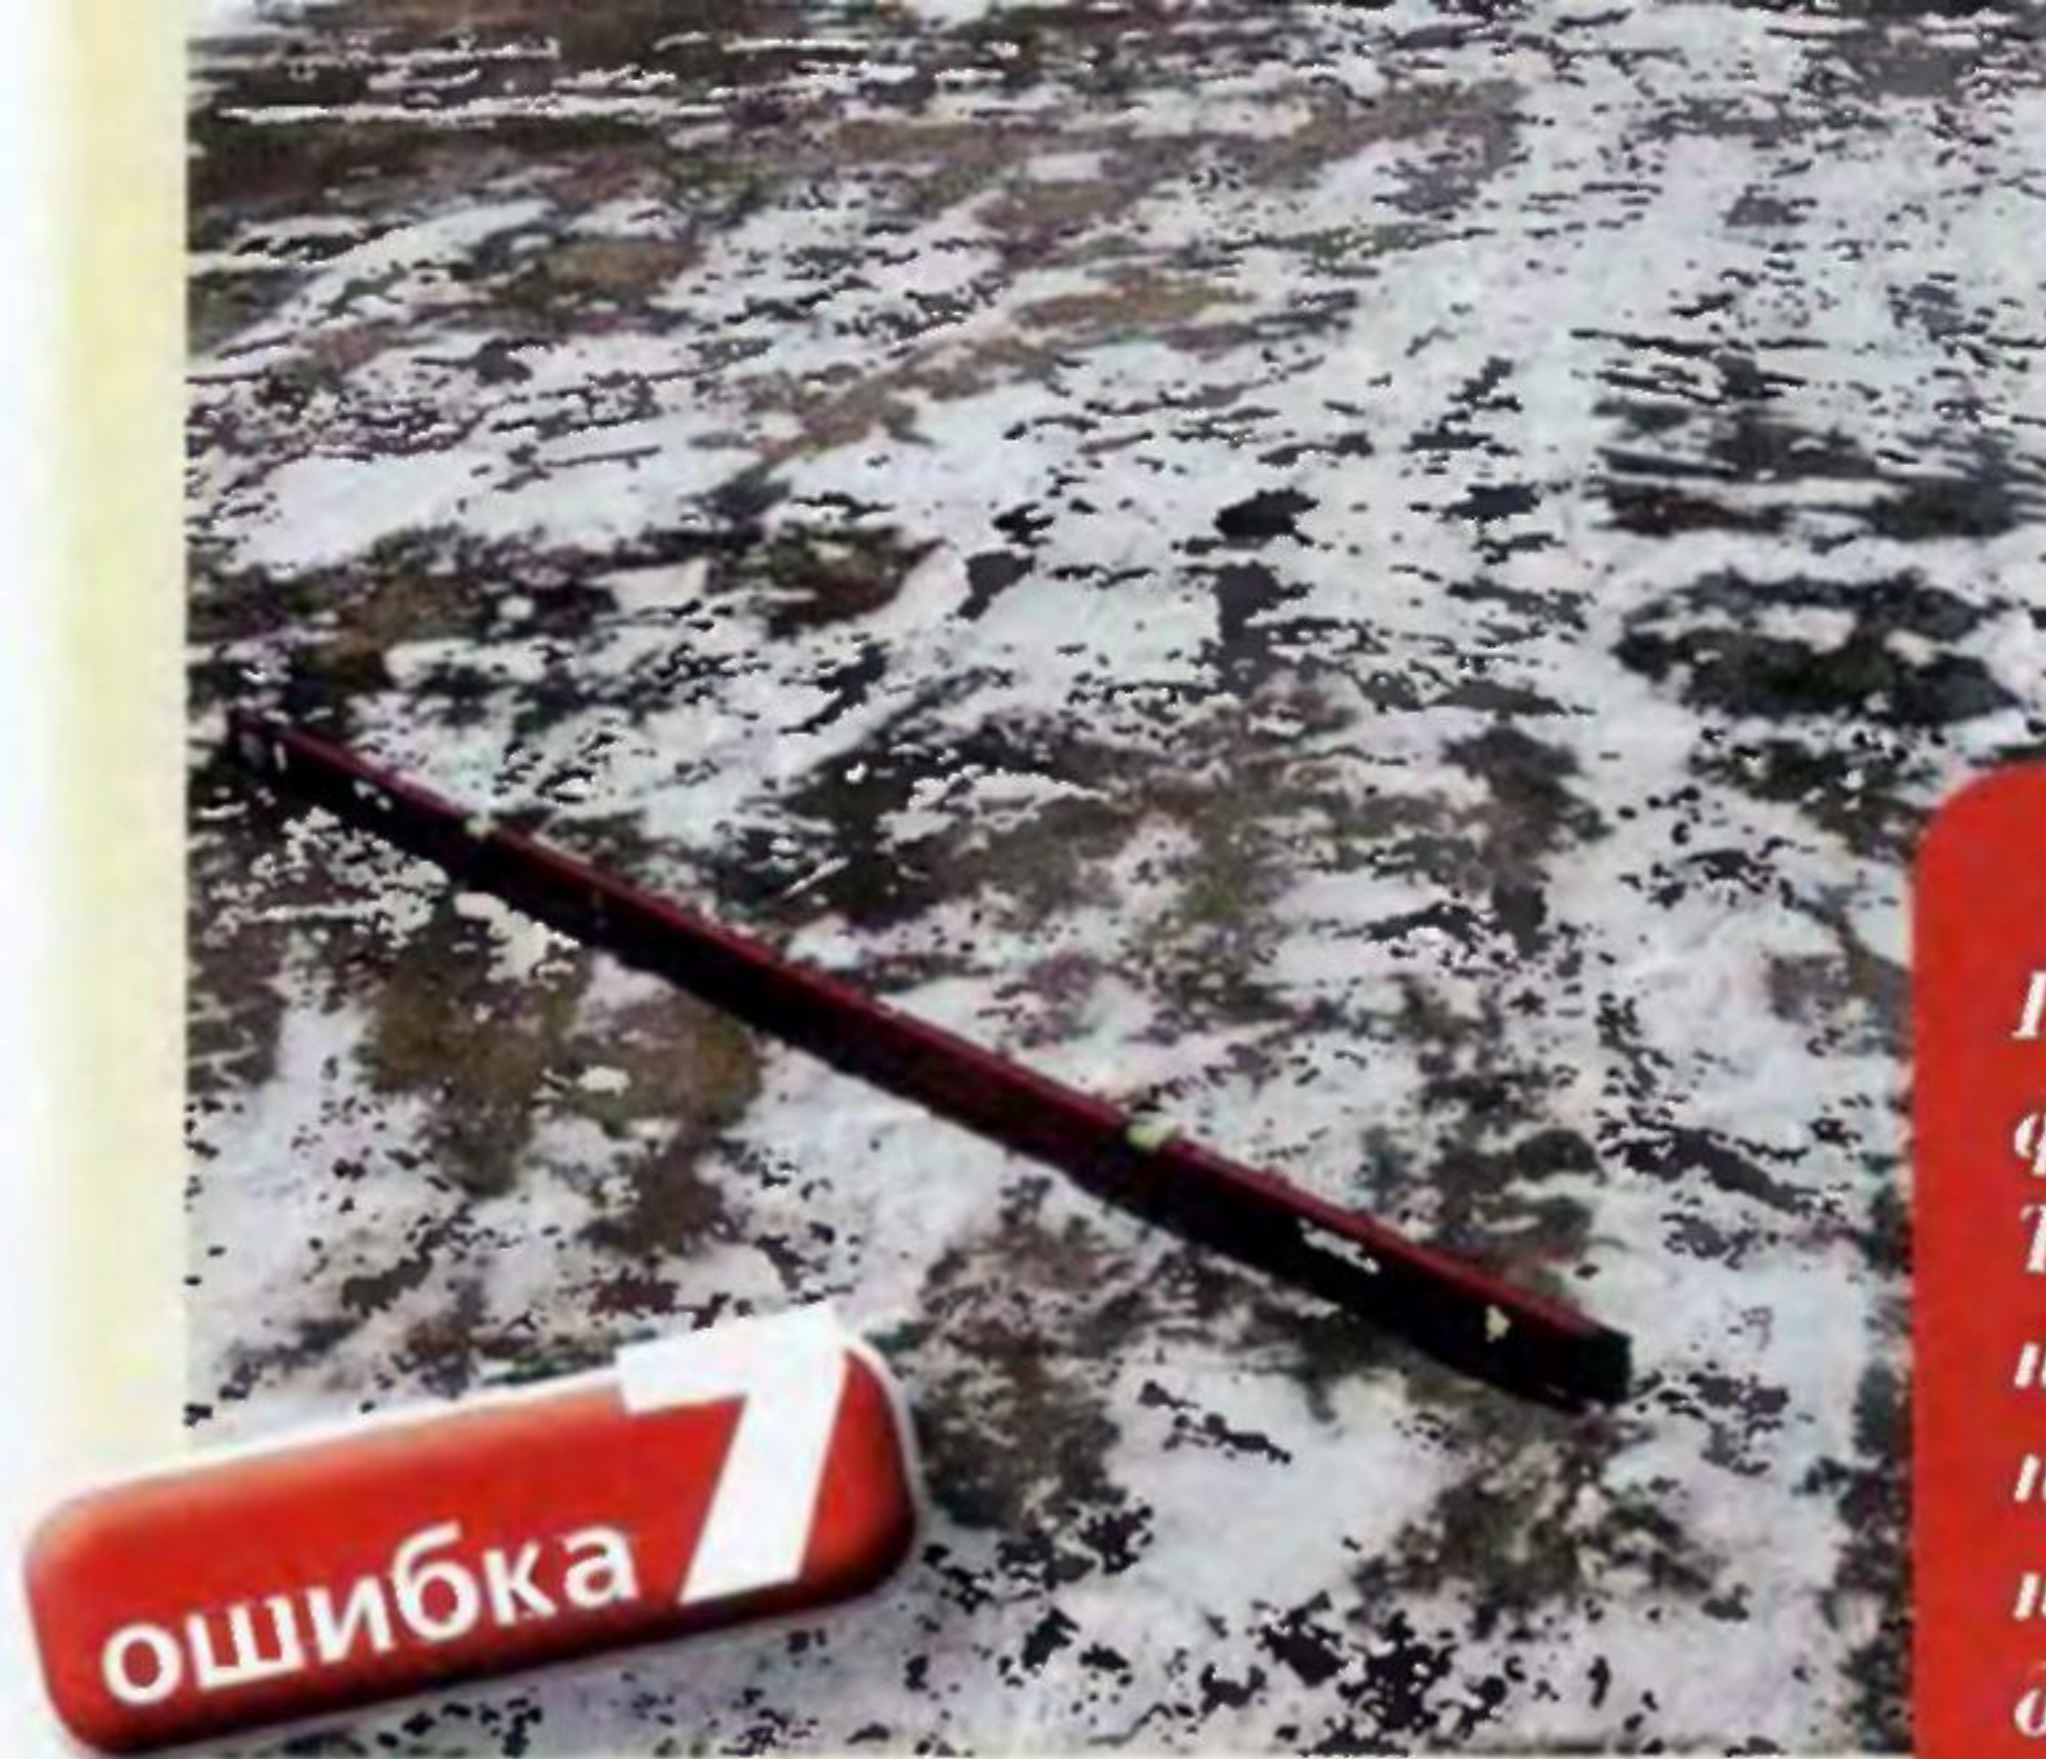
*Неровный обрез фундамента. Такое отклонение от горизонтали делает невозможным дальнейшее возведение стен*

## отклонение от горизонтали

При возведении фундамента важно обеспечить ровные плоскости рабочих поверхностей, т. е. обреза ленточного фундамента или плоскости фундаментной плиты. В противном случае гидроизоляцию качественно не наклеить, да и стены будут кривыми, т. е. встанут косо. Последствия такой ошибки очевидны. Дело может обернуться аварийной ситуацией, если вовремя все не исправить. Выровнять обрез цоколя пытались и строители дома на фото внизу. Но результат оказался, мягко говоря, неудовлетворительным.

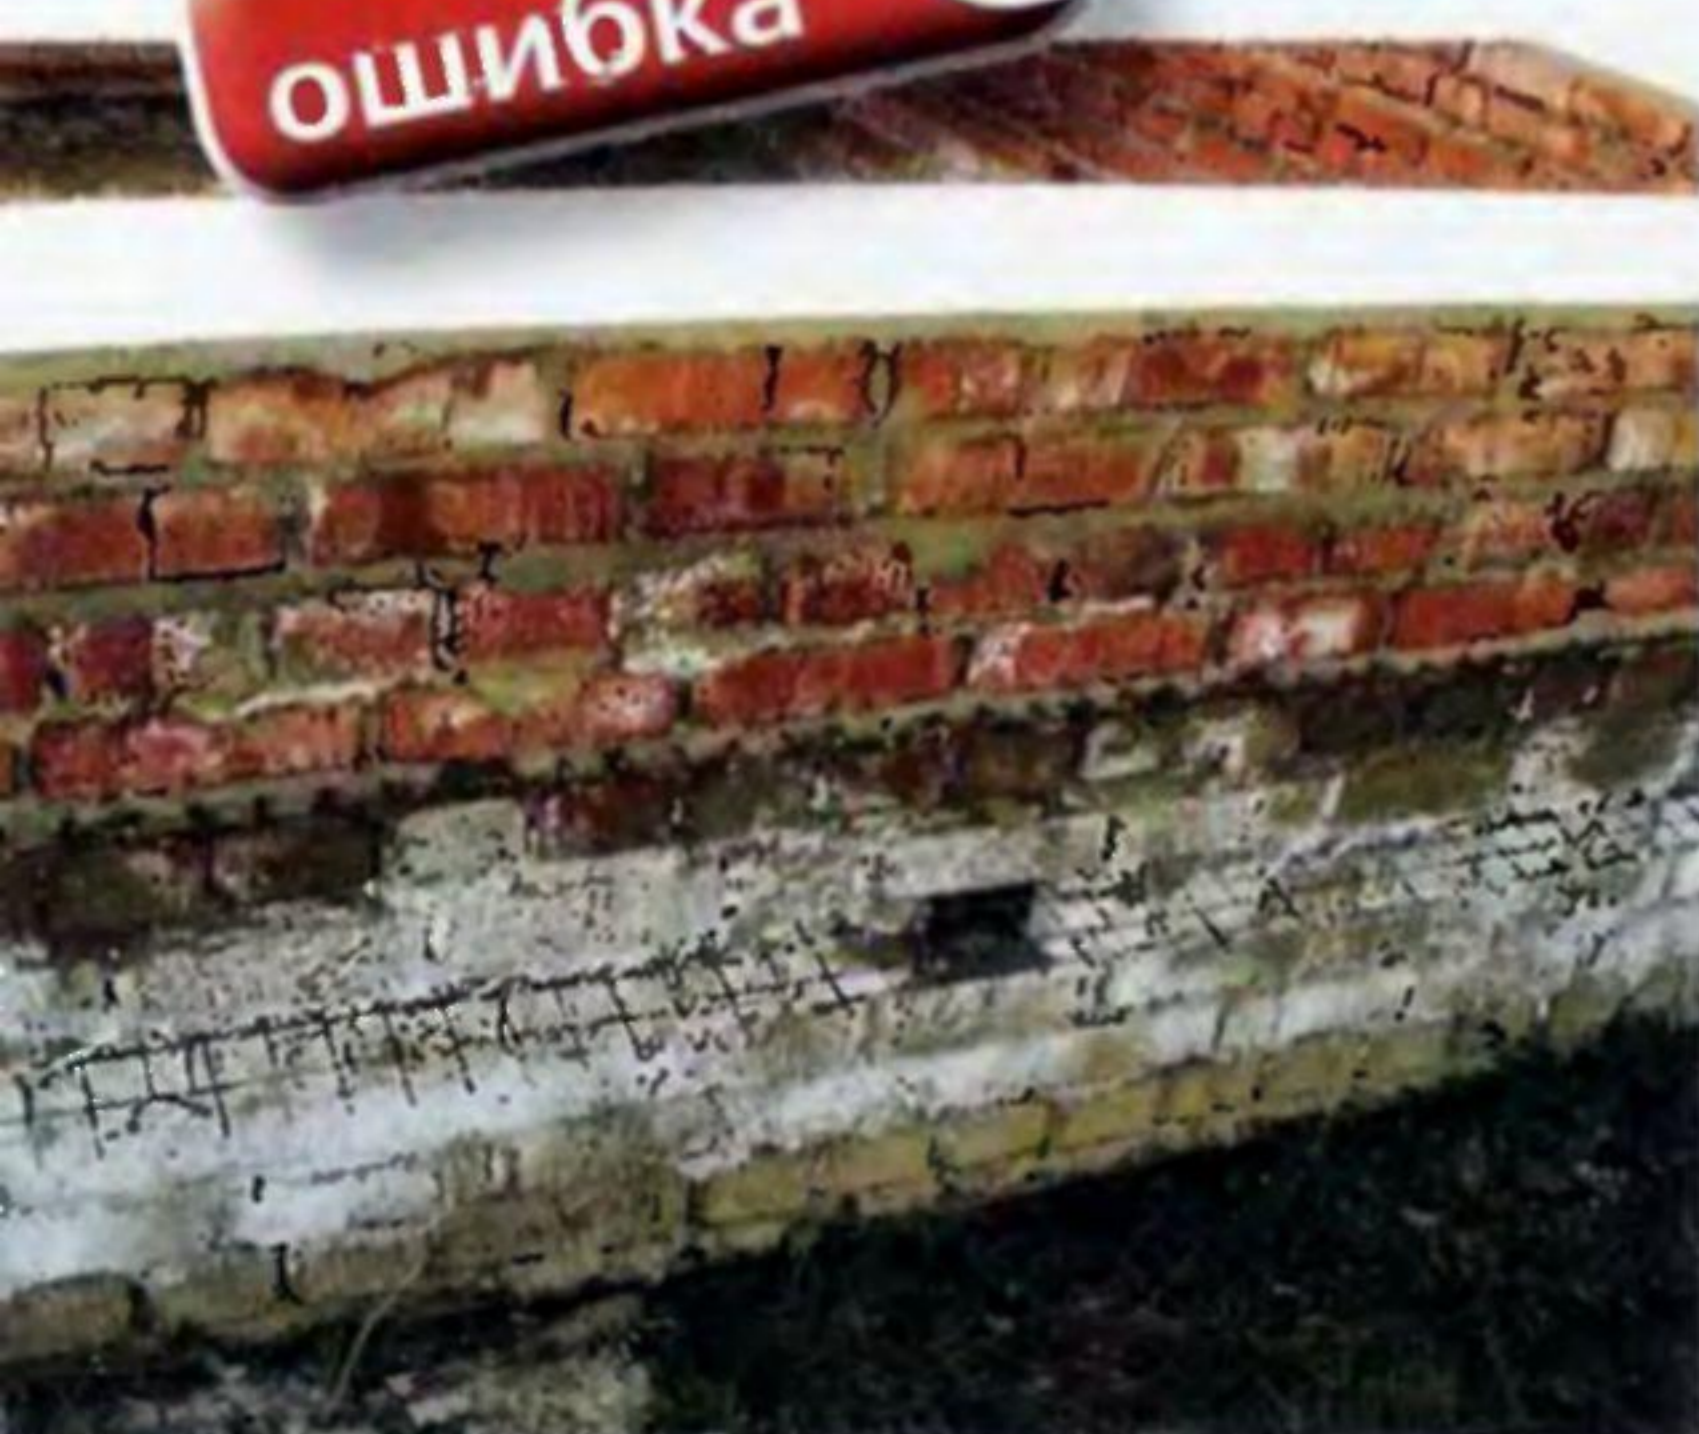
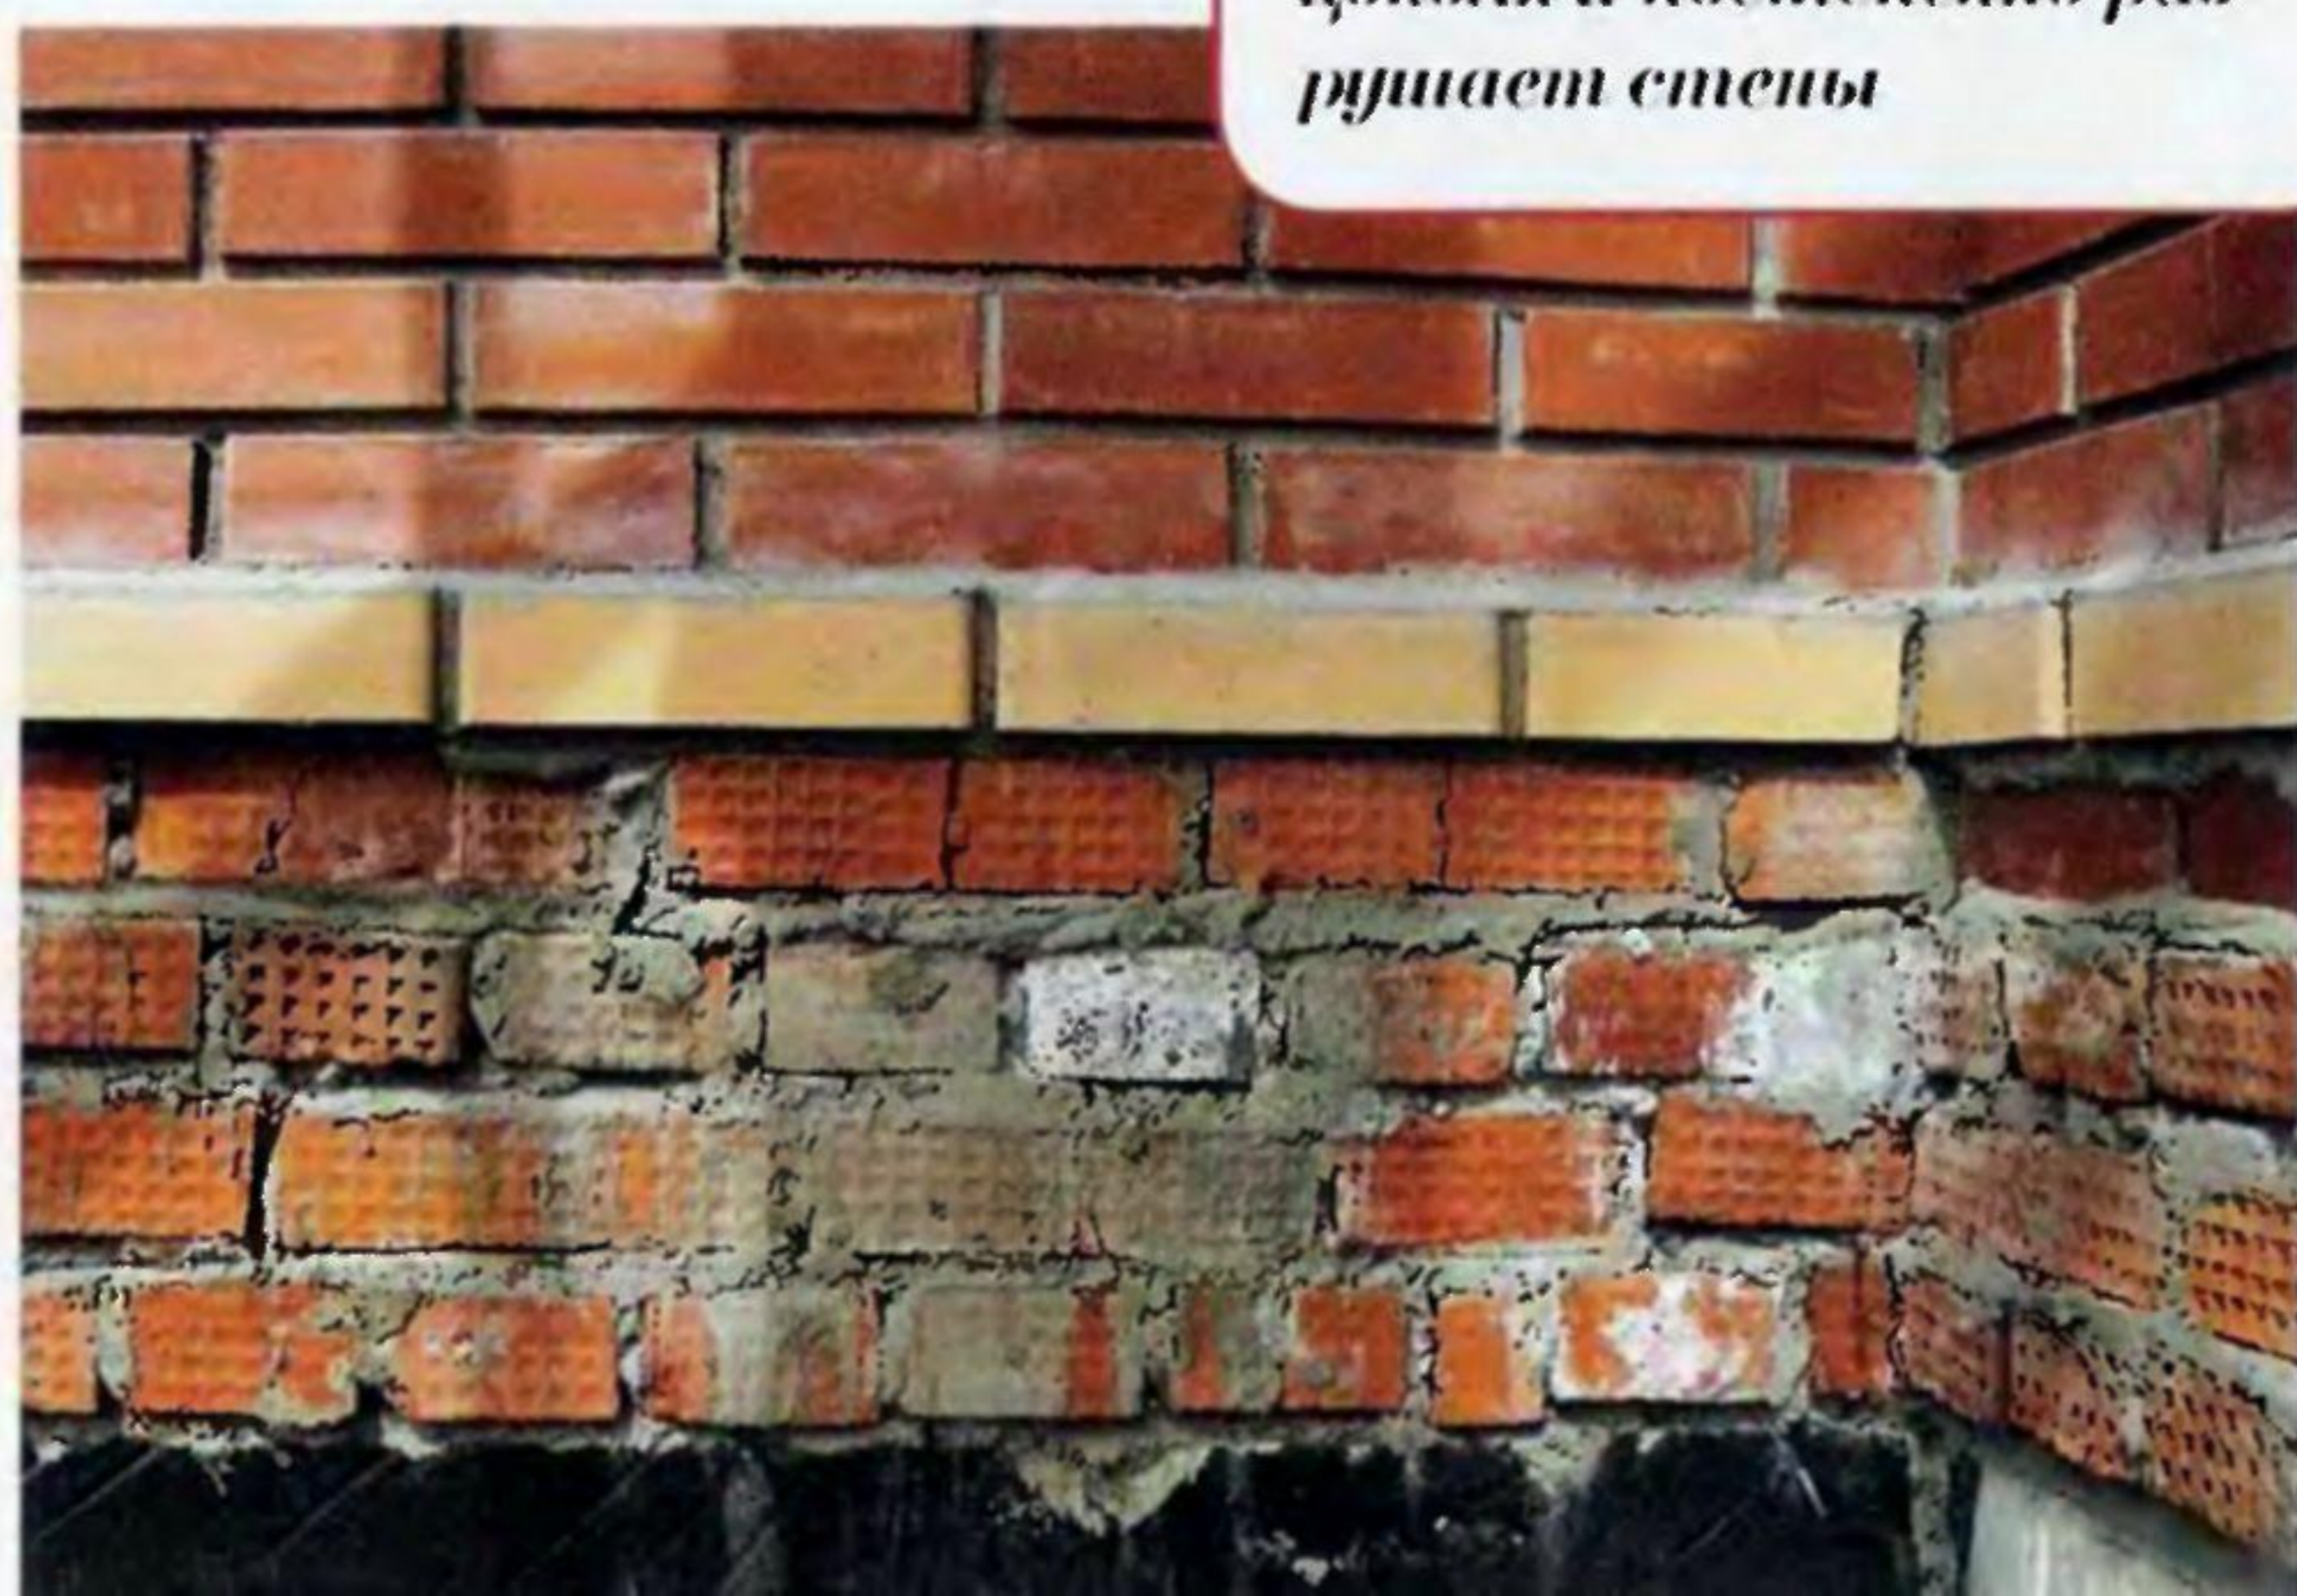
## грунтовые воды в кирпичной кладке

Распространенная ошибка – неправильное устройство или отсутствие отсечной горизонтальной гидроизоляции, предотвращающей капиллярный подсос воды в стены дома из фунда-

ментов. Грунтовые воды изобилуют различными солями. Проникая в кирпичную кладку, они выступают на поверхности стен в виде кристаллических образований – высолов. Жить в доме с мокрыми и изъеденными солью стенами не только некомфортно, но и небезопасно. Чтобы предотвратить капиллярный подсос, устраивают горизонтальную (отсечную) гидроизоляцию, причем иногда профилактически в двух уровнях: по обрезу фундамента и чуть выше, через 4–5 рядов кладки. Горизонтальная гидроизоляция должна проходить не менее 15 см выше отмостки. Для этого наплавливают с

*Отсутствие отсечной горизонтальной гидроизоляции. В результате капиллярная влага проникает в кирпичную кладку цоколя и постепенно разрушает стены*

помощью газовой горелки или приклеивают на битумную мастику два слоя рулонного гидроизоляционного материала. Его можно укладывать и насухо, с перехлестом полос по длине не менее 10 см.

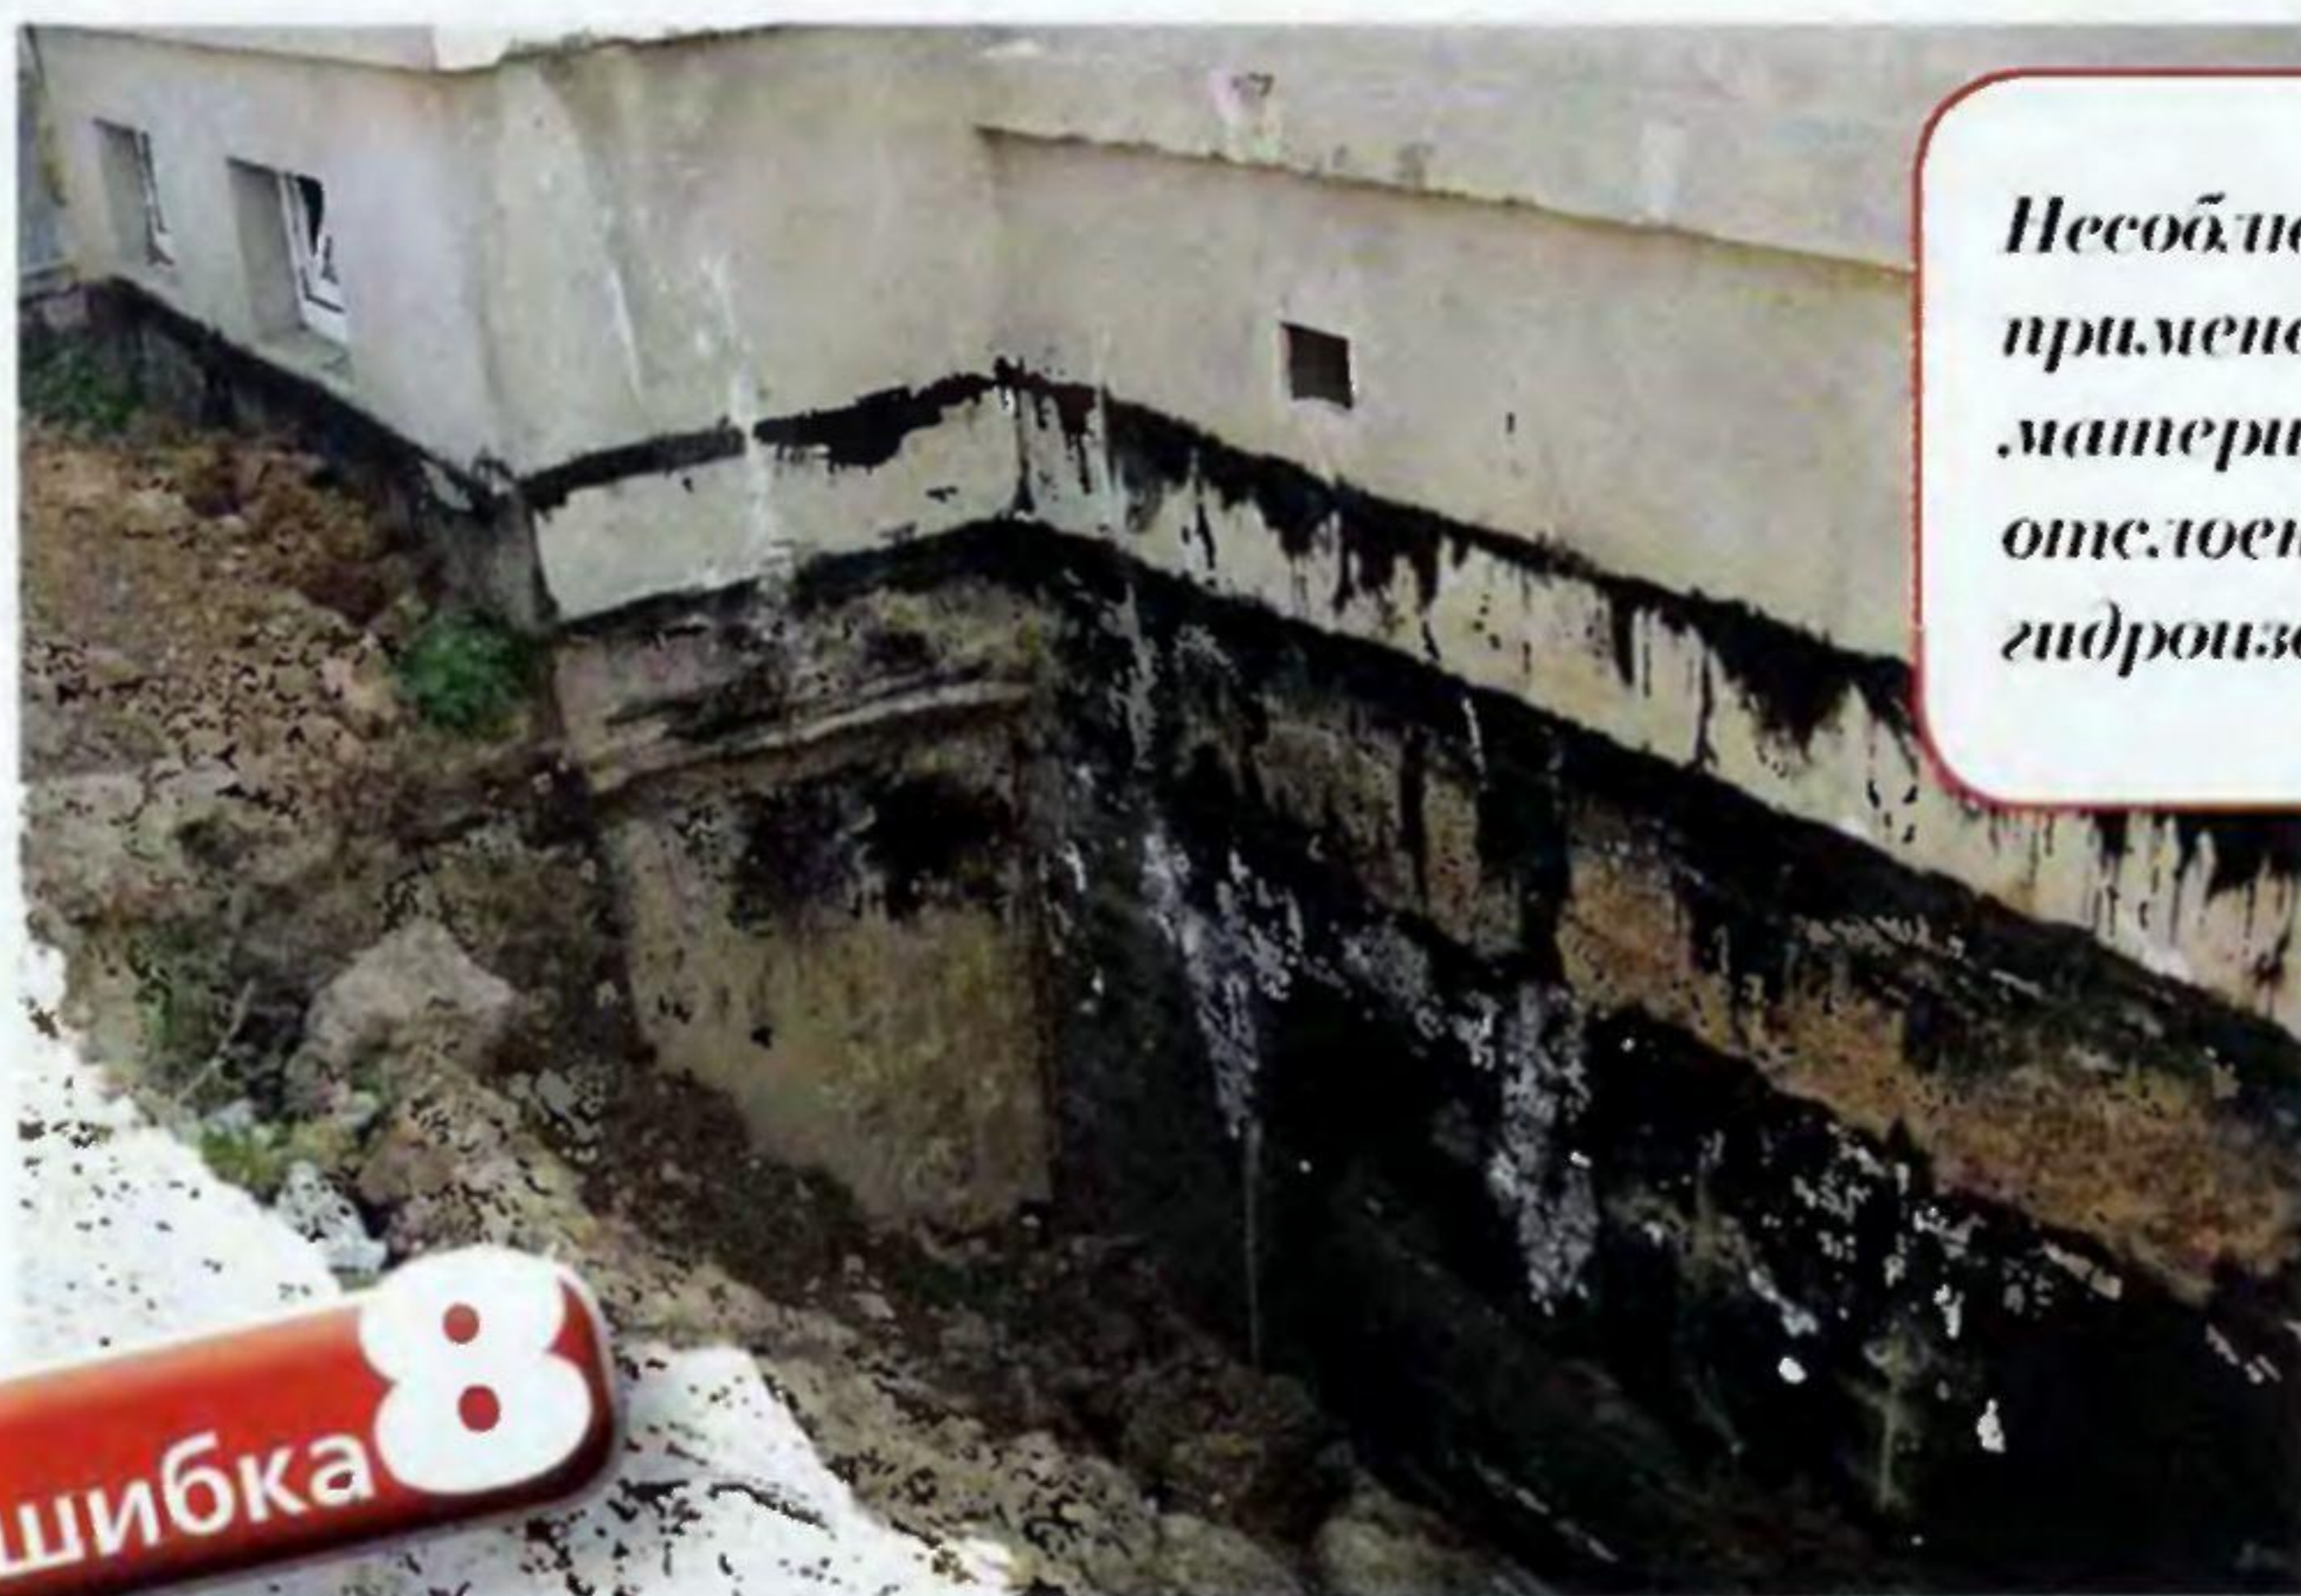
**ошибка 8**

*Несоблюдение технологии и применение некачественных материалов привели к отслоению вертикальной гидроизоляции*

## отслоение вертикальной гидроизоляции

Типичная ошибка – неправильное нанесение вертикальной обмазочной гидроизоляции. Базовая поверхность должна быть ровной, чистой и сухой. Предварительно стены фундамента нужно обработать праймером – битумной грунтовкой. Недопустимо использовать с этой целью самодельные составы. Часто гудрон разводят соляркой и этим «народным» средством грунтуют бетон. Доморощенная грунтовка долго сохнет и к тому же разъедает бетонную поверхность. Эффект получается прямо противоположный ожидаемому. Сцепление мастики с бетоном не улучшается, а ухудшается. В итоге происходит отслоение обмазочной гидроизоляции. Чтобы быть уверенным в результате, нужно использовать качественные материалы, желательнее от одного производителя. И, разумеется, все делать по инструкции.

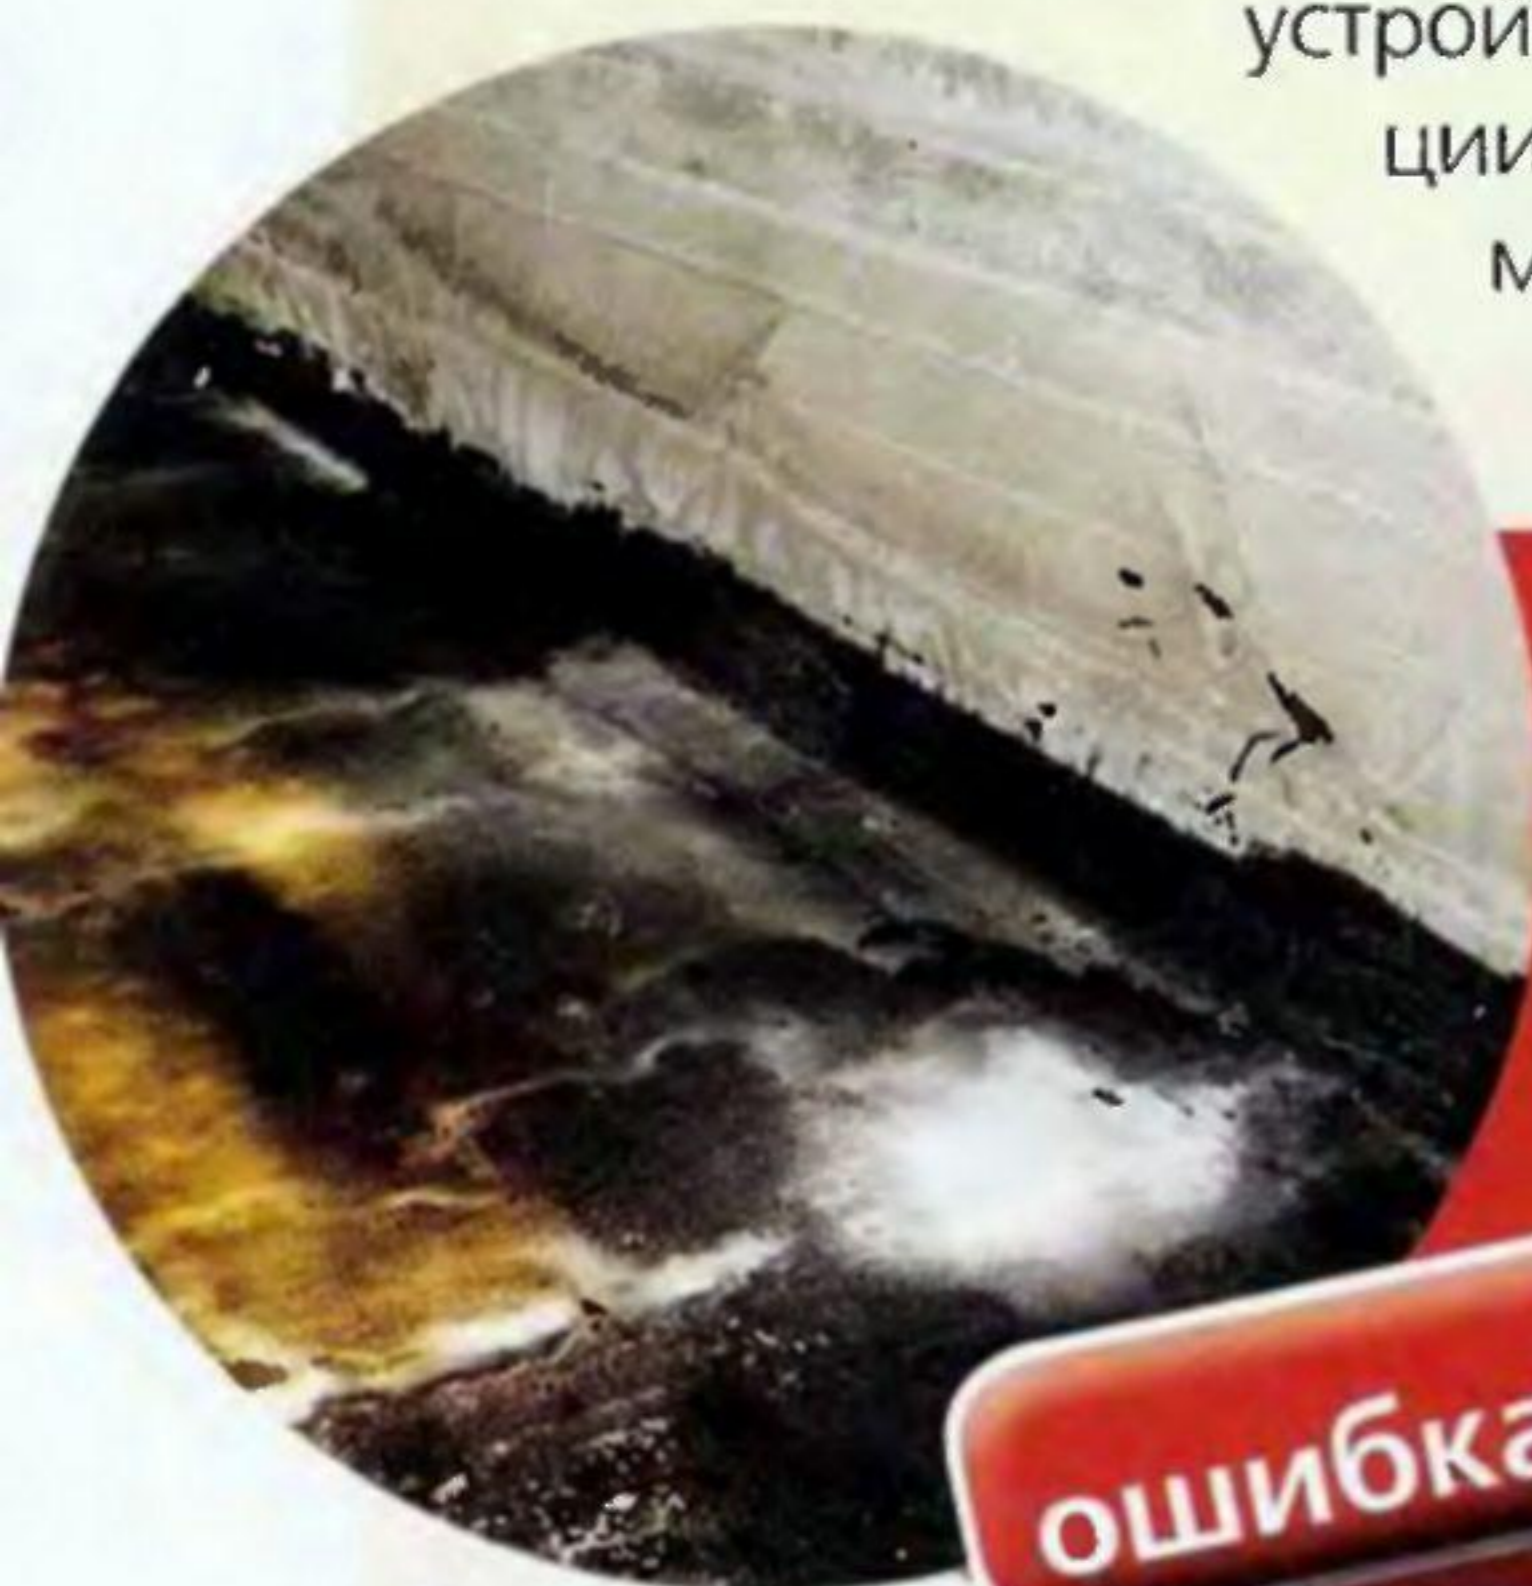
**ошибка 9**

## необдуманная попытка исправить ошибки изнутри

Потерпев неудачу при устройстве наружной гидроизоляции, строители решили перекрыть протечки изнутри. Они настелили на пол подвала рулонный битумный материал. Однако такая продукция хорошо работает в условиях прижимного давления воды, т. е. снаружи. Внутри же гидроизоляция испытывает усилия на отрыв. К тому же наплавление рулонов было выполнено некачественно (швы не проварены, оставлены полости). В итоге произошло отслоение полотна. При устройстве внутренней гидроизоляции следует использовать полимерцементные составы (жесткого и эластичного типа).

*Принципиально неправильное выполнение гидроизоляции внутри подвала.*

*Некачественная укладка гидроизоляционного полотна*
