# ОШИБКИ

## ПРИ ВОЗВЕДЕНИИ ФУНДАМЕНТА ЗАГОРОДНОГО ДОМА

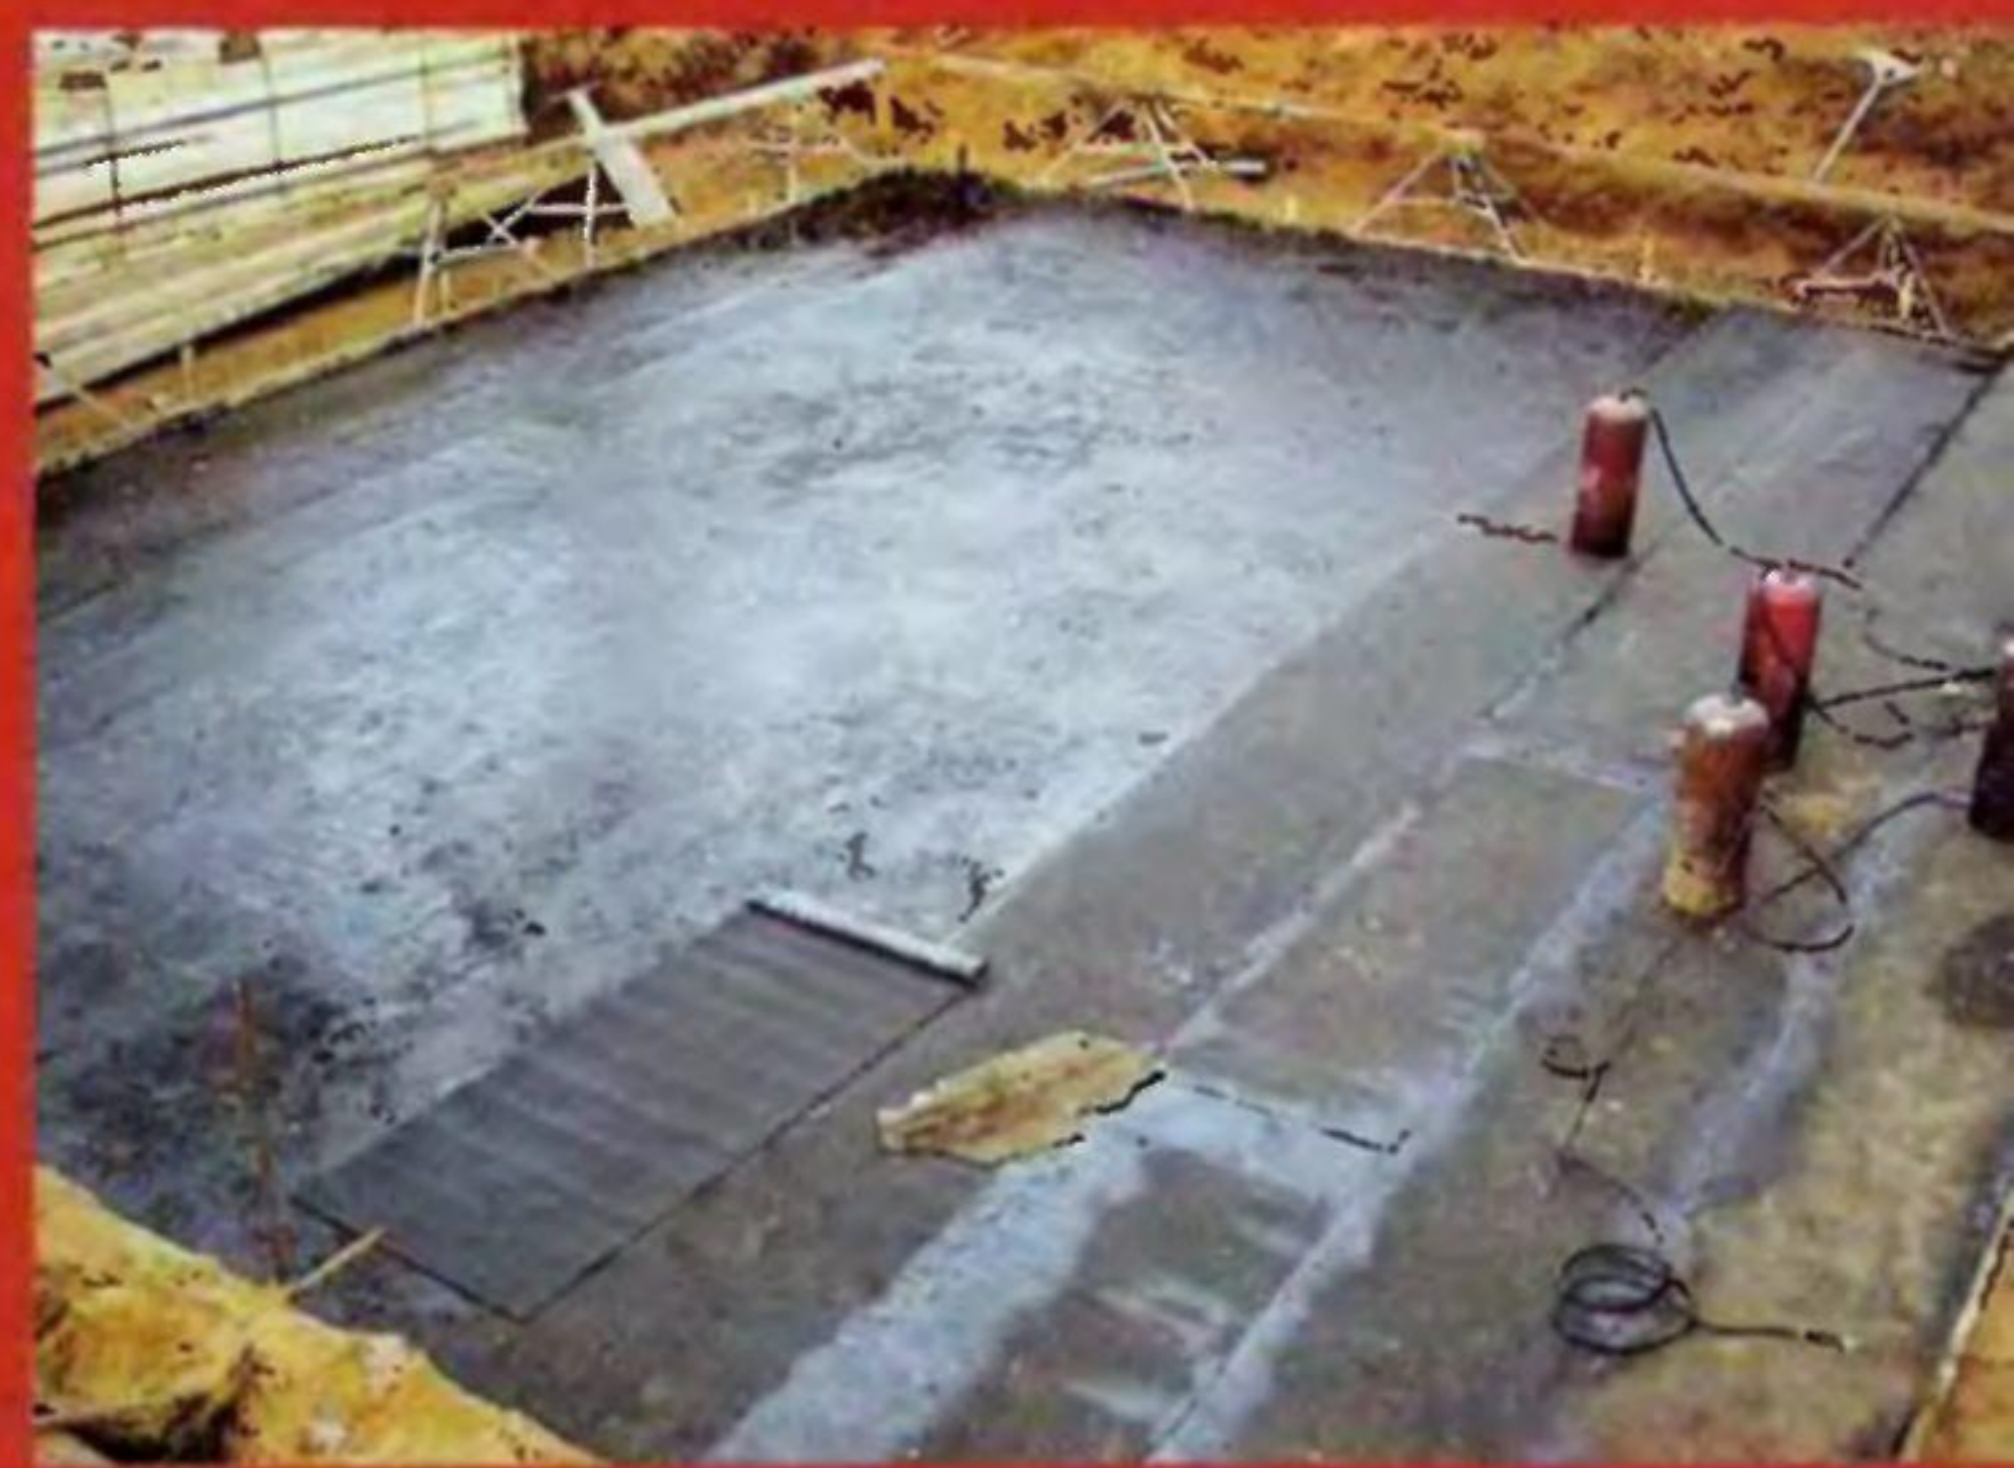
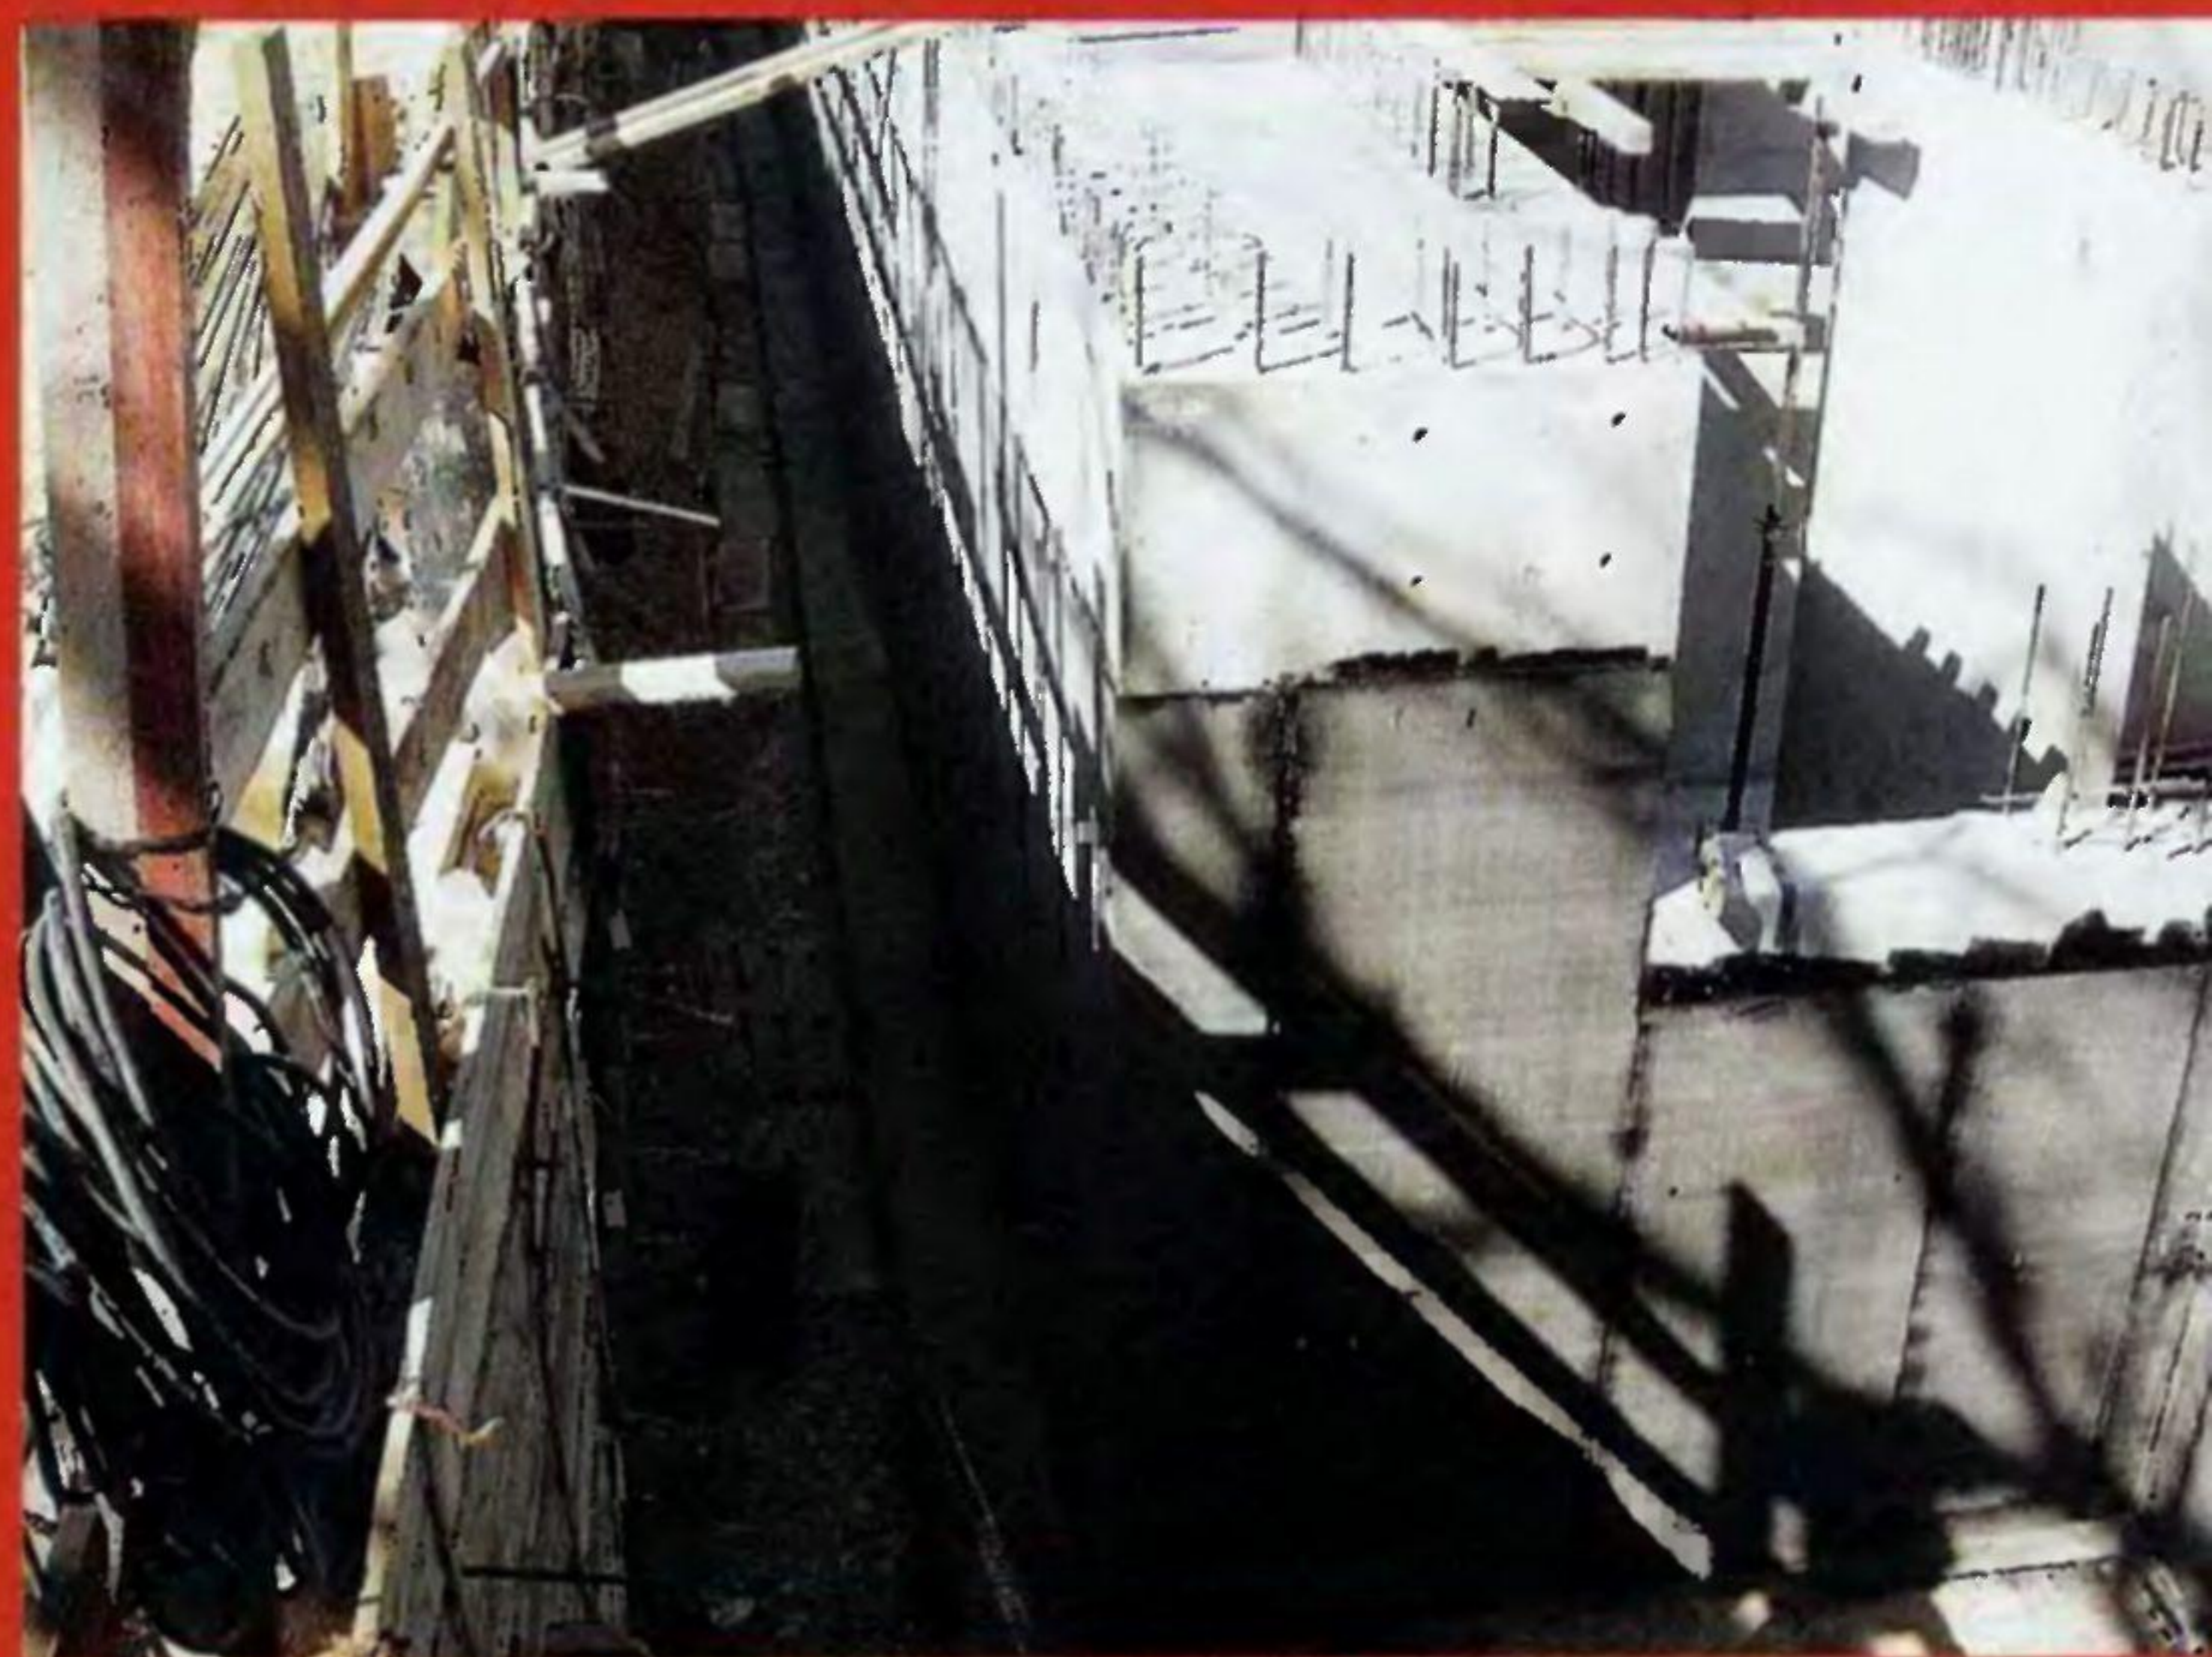
## пример для подражания

**В** заключение хотелось бы внести мажорную нотку. К счастью, не все так безнадежно. Не перевелись еще добросовестные и квалифицированные строители. Перед вами пример профессионального отношения к возведению фундамента. Под фундаментную плиту устраивается гидроизоляционная мембрана. Рулоны свариваются в единое полотно с помощью пропановой горелки. К тому же мембрана наплавляется на бетонную подушку,

устроенную по щебеночной подготовке. Монолитные железобетонные стены фундамента также защищены оклеечной гидроизоляцией (швы проварены идеально). Причем горизонтальная мембрана и верти-

кальные полотна сварены между собой. В результате образовался герметичный гидроизоляционный контур. Обратите внимание на безупречно ровные бетонные поверхности и аккуратные арматурные выпуски.
