# ОШИБКИ ПРИ ВНУТРЕННЕЙ ОТДЕЛКЕ ДОМА

*Наш консультант:  
Фархад Абдурахманович  
Кадыров – технический дирек-  
тор компании «Независимое  
агентство строительных экс-  
пертиз», кандидат технических  
наук.*

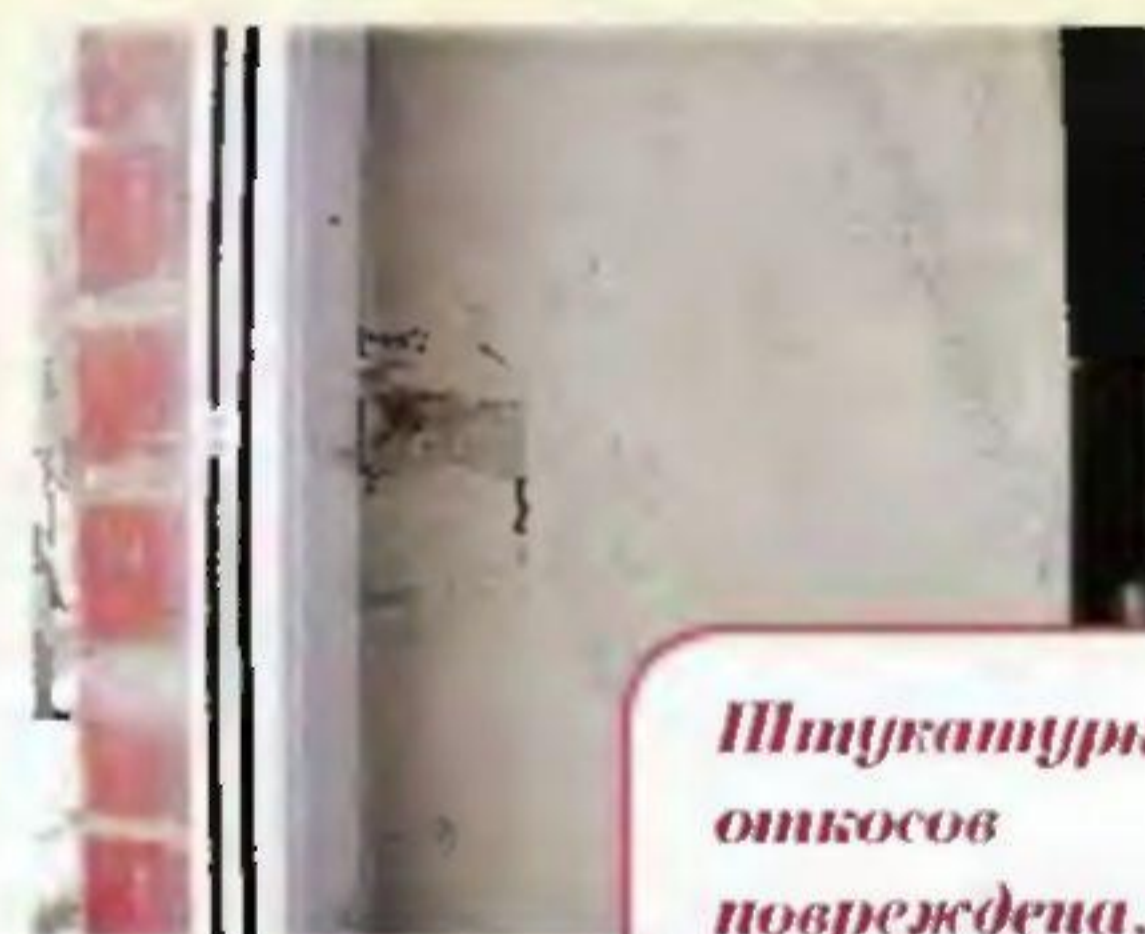
Этот дефект допущен при реконструкции старой зимней дачи. Хозяева сначала наняли штукатуров. Когда стены были готовы под чистовую отделку, они решили поменять окна. При монтаже пластиковых окон были повреждены оштукатуренные откосы. Монтажники могли бы быть поаккуратнее. И тогда не пришлось бы заниматься восстановлением откосов.

*Штукатурка  
откосов  
повреждена.*

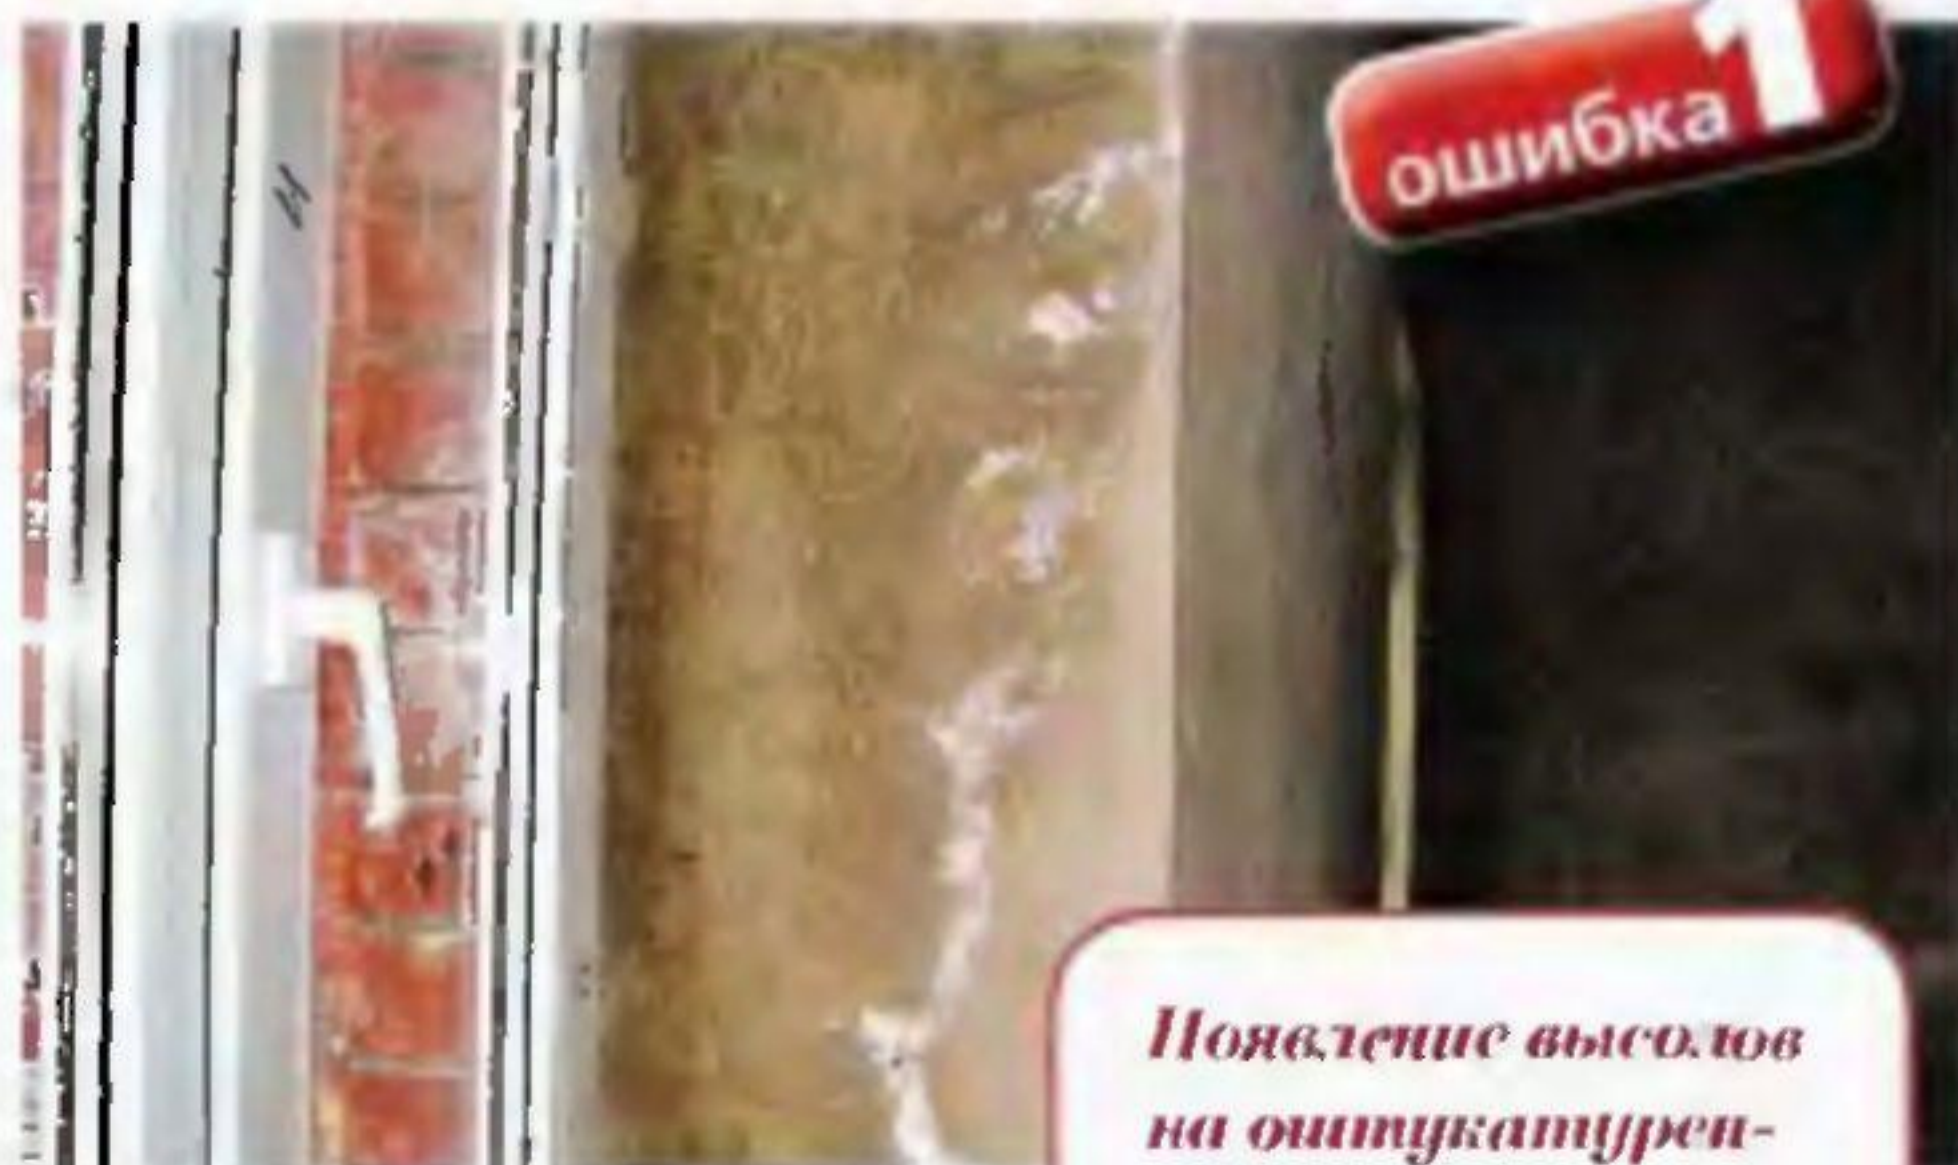
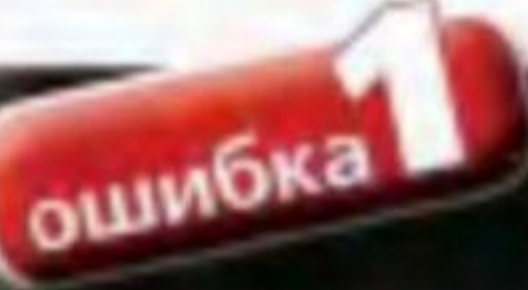
*Появление высолов  
на оштукатурен-  
ных откосах.*

Появление разводов на штукатурке можно объяснить по-разному. Ясно одно – продолжать отделку помещения нельзя. Высолы неизбежно проявят себя на дорогостоящем финишном покрытии. К тому же подобные «рисунки» свидетельствуют о неблагоприятном состоянии наружных стен. Возможно, высолы вызваны промерзанием откосов. Чтобы прояснить ситуацию, необходимо произвести обследование дома. Если промерзание подтвердится, то потребуются качественное и технически грамотное утепление откосов.

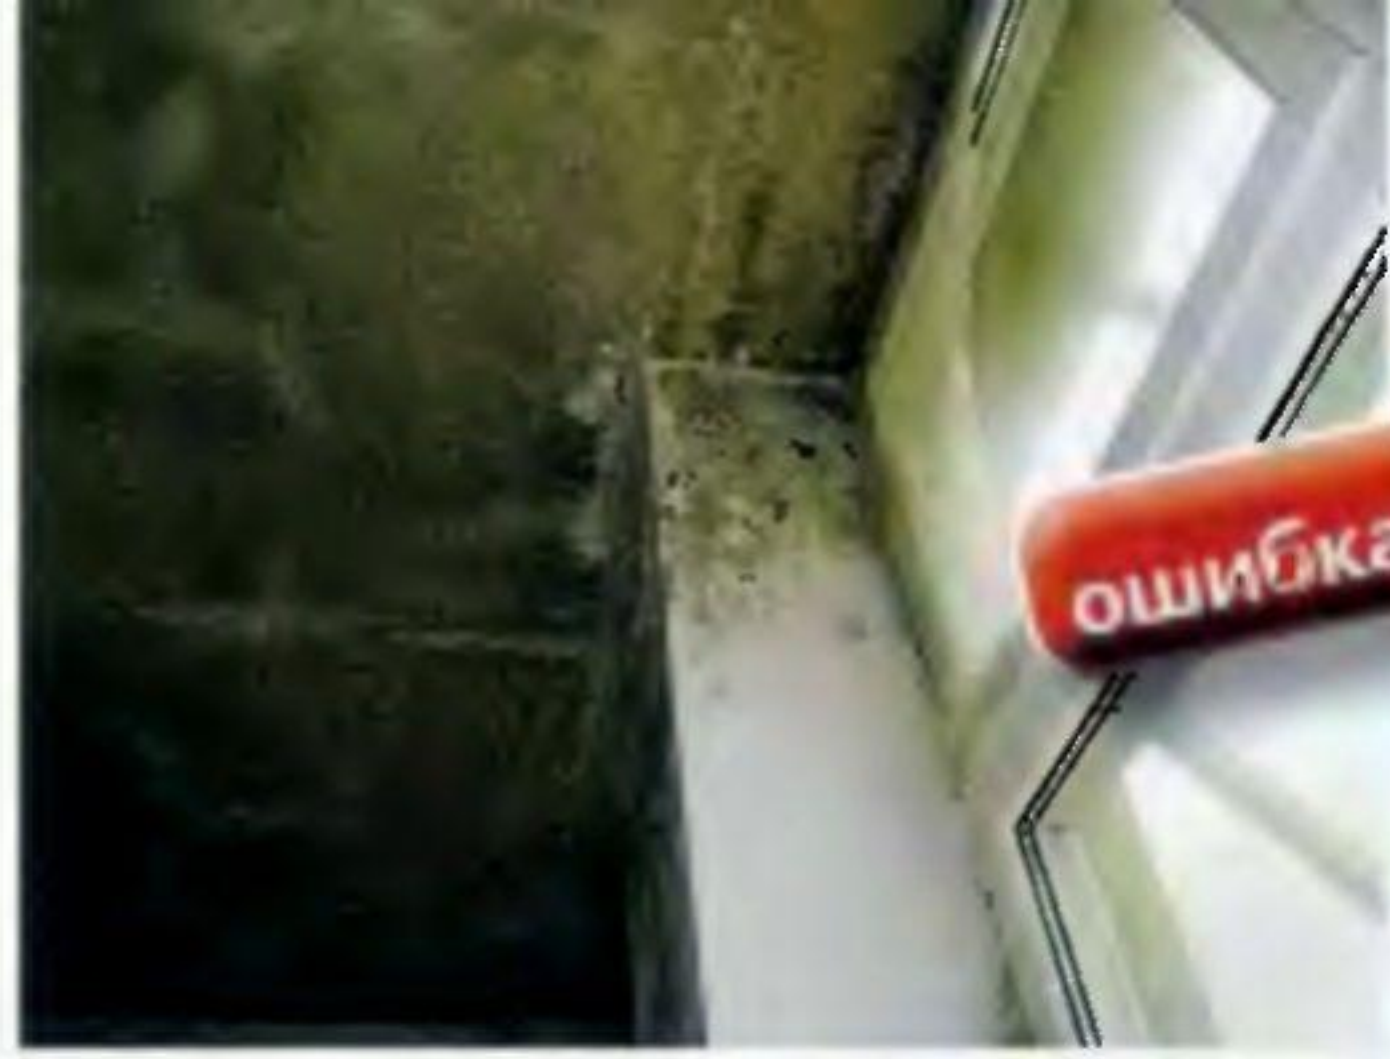
ошибка 3

Вот пример того, как из-за неправильного монтажа окон, а также недостатка естественной вентиляции страдает внутренняя отделка стен и ухудшаются условия проживания в доме. Мокрые штукатурные работы производились зимой. Отопление запустили на полную катушку. Замерзшие стены пережили настоящий температурный шок. В результате стеновой материал отсырел. Переувлажненная атмосфера спровоцировала промерзание перекрытия, вровень с которым установлено крупноформатное окно из системного ПВХ профиля (с нарушением технологических норм по утеплению, паро- и гидроизоляции откосов и монтажных швов). Теперь на стенах пыльным цветом цветет плесень.

*Намокание стены и образование плесени в потолочной зоне стен.*

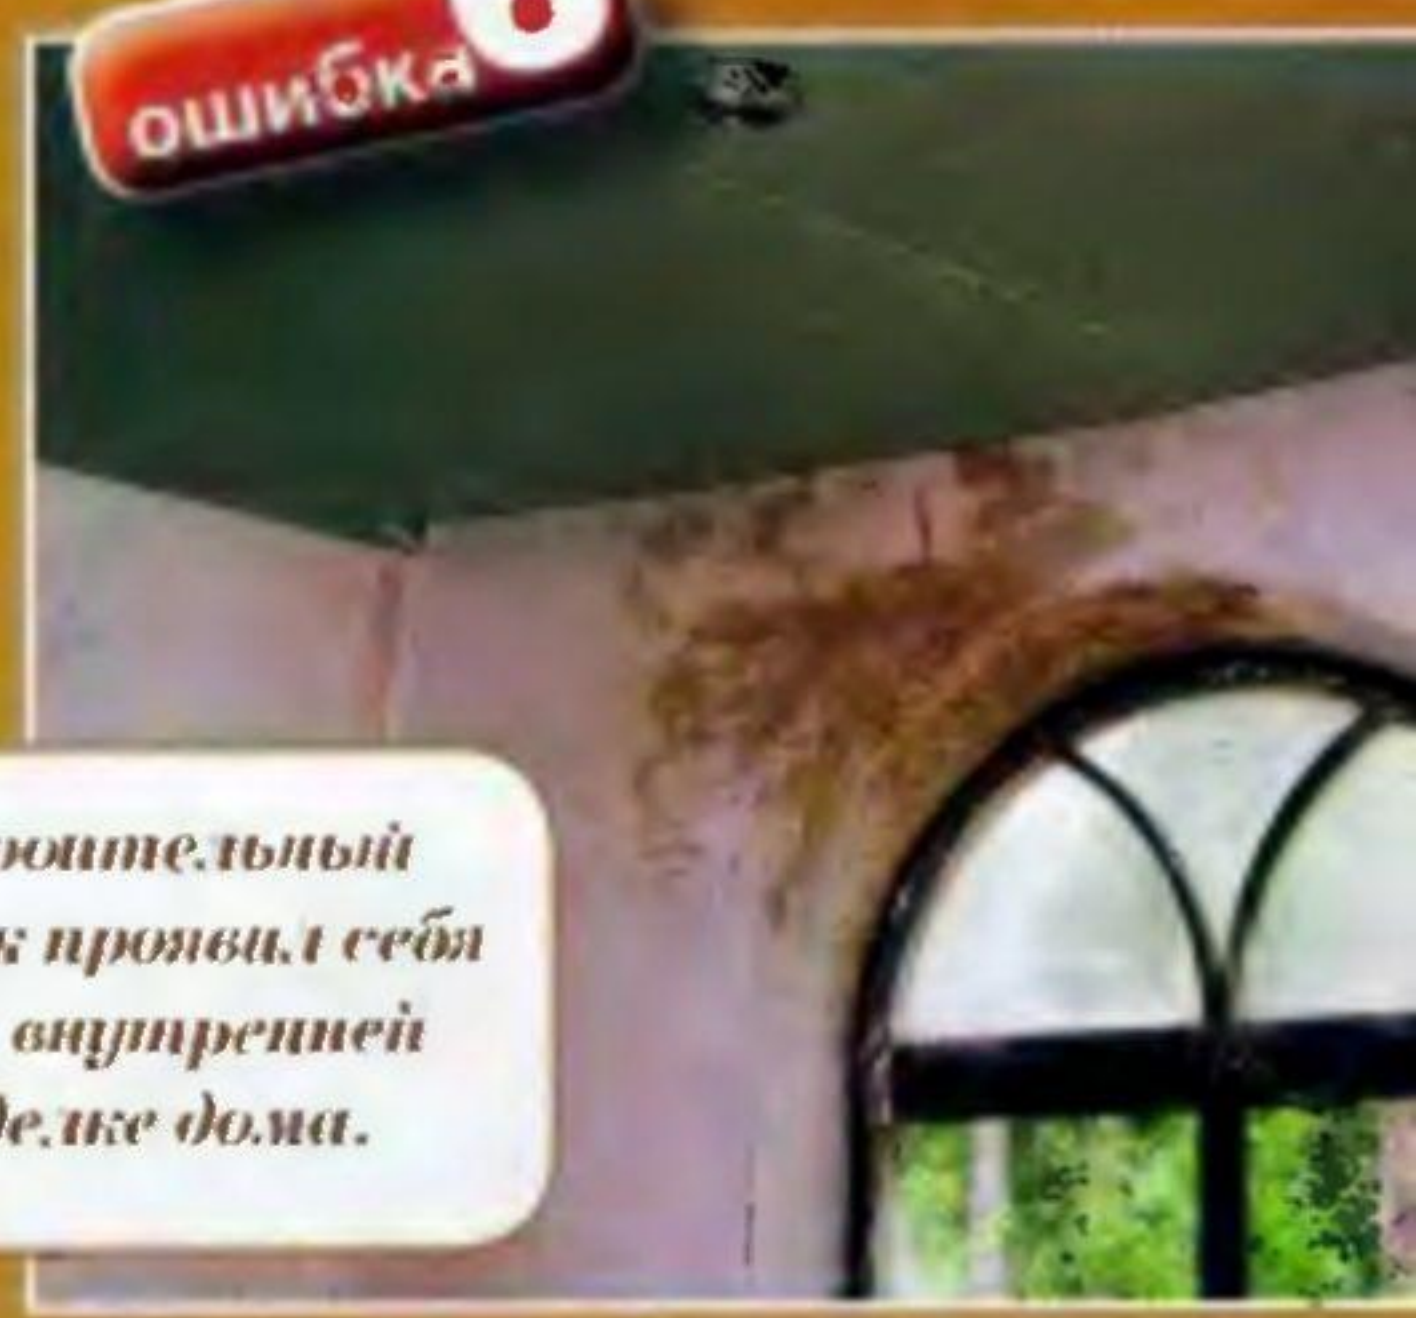
ошибка 6

Уже и подвесной потолок гипсокартонном подшили, и стены вывели под чистовую отделку. Но протечки и сырость стены нарушили намеченный график работ. Дом едва построили, а крыша уже течет. Во время зимней паузы в строительстве стены так перемерзли, что и летом никак не придут в нормальное состояние. Словом, новосалее откладывается на неопределенный срок.

*Строительный брак проявил себя при внутренней отделке дома.*

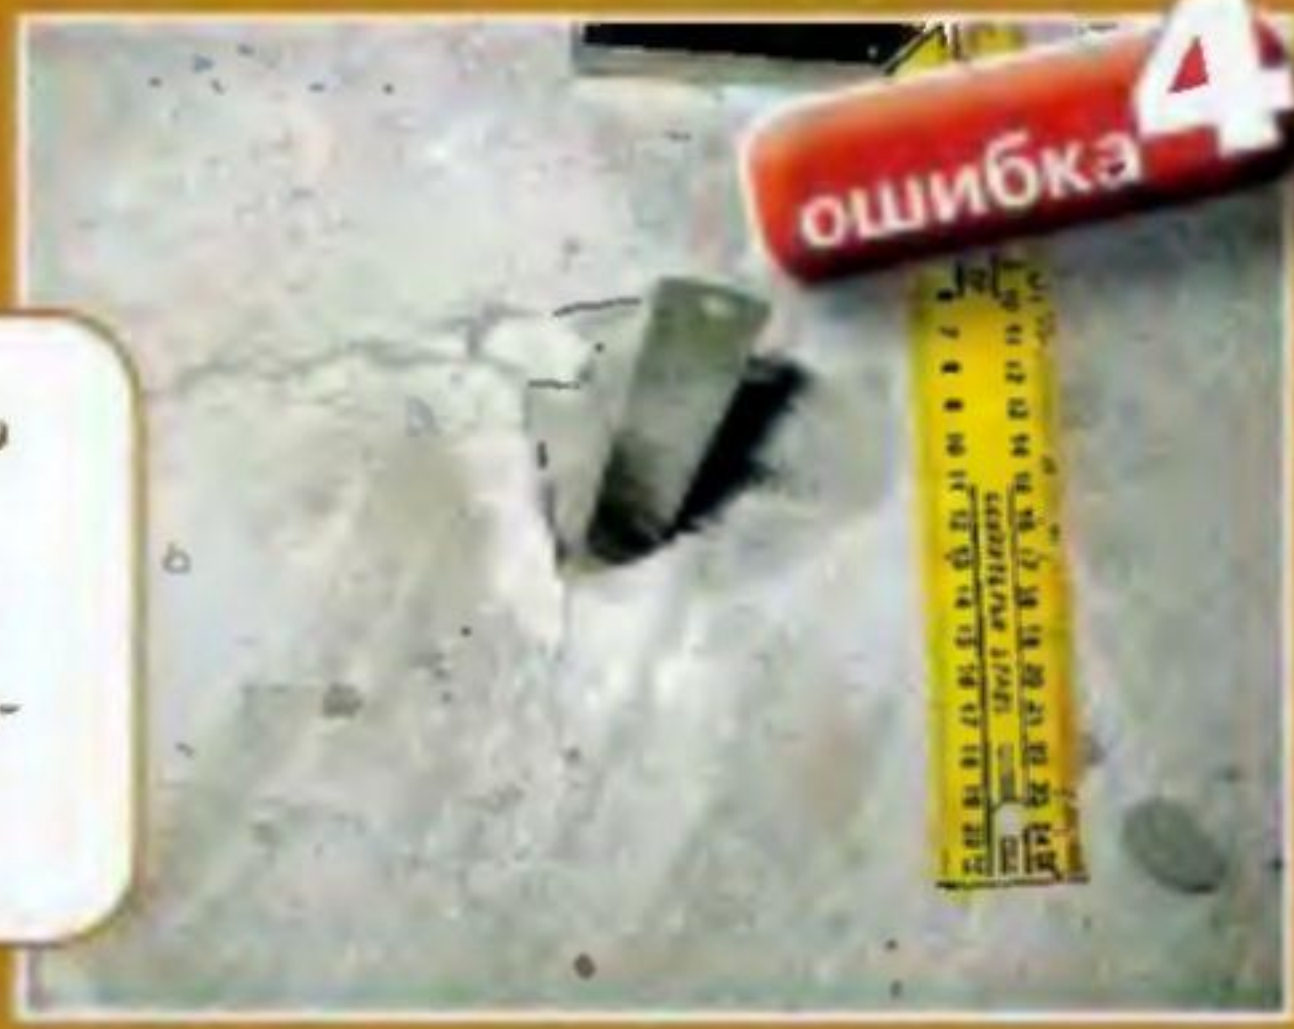
ошибка 4

Чтобы сделать отверстие в этой конструкции, достаточно обычной стальной винейки. К счастью, это не перекрытие жилого этажа. Черновой пол выполнен на щебеночном основании.

*Отвратительно выполненная подготовка под чистовую отделку пола.*

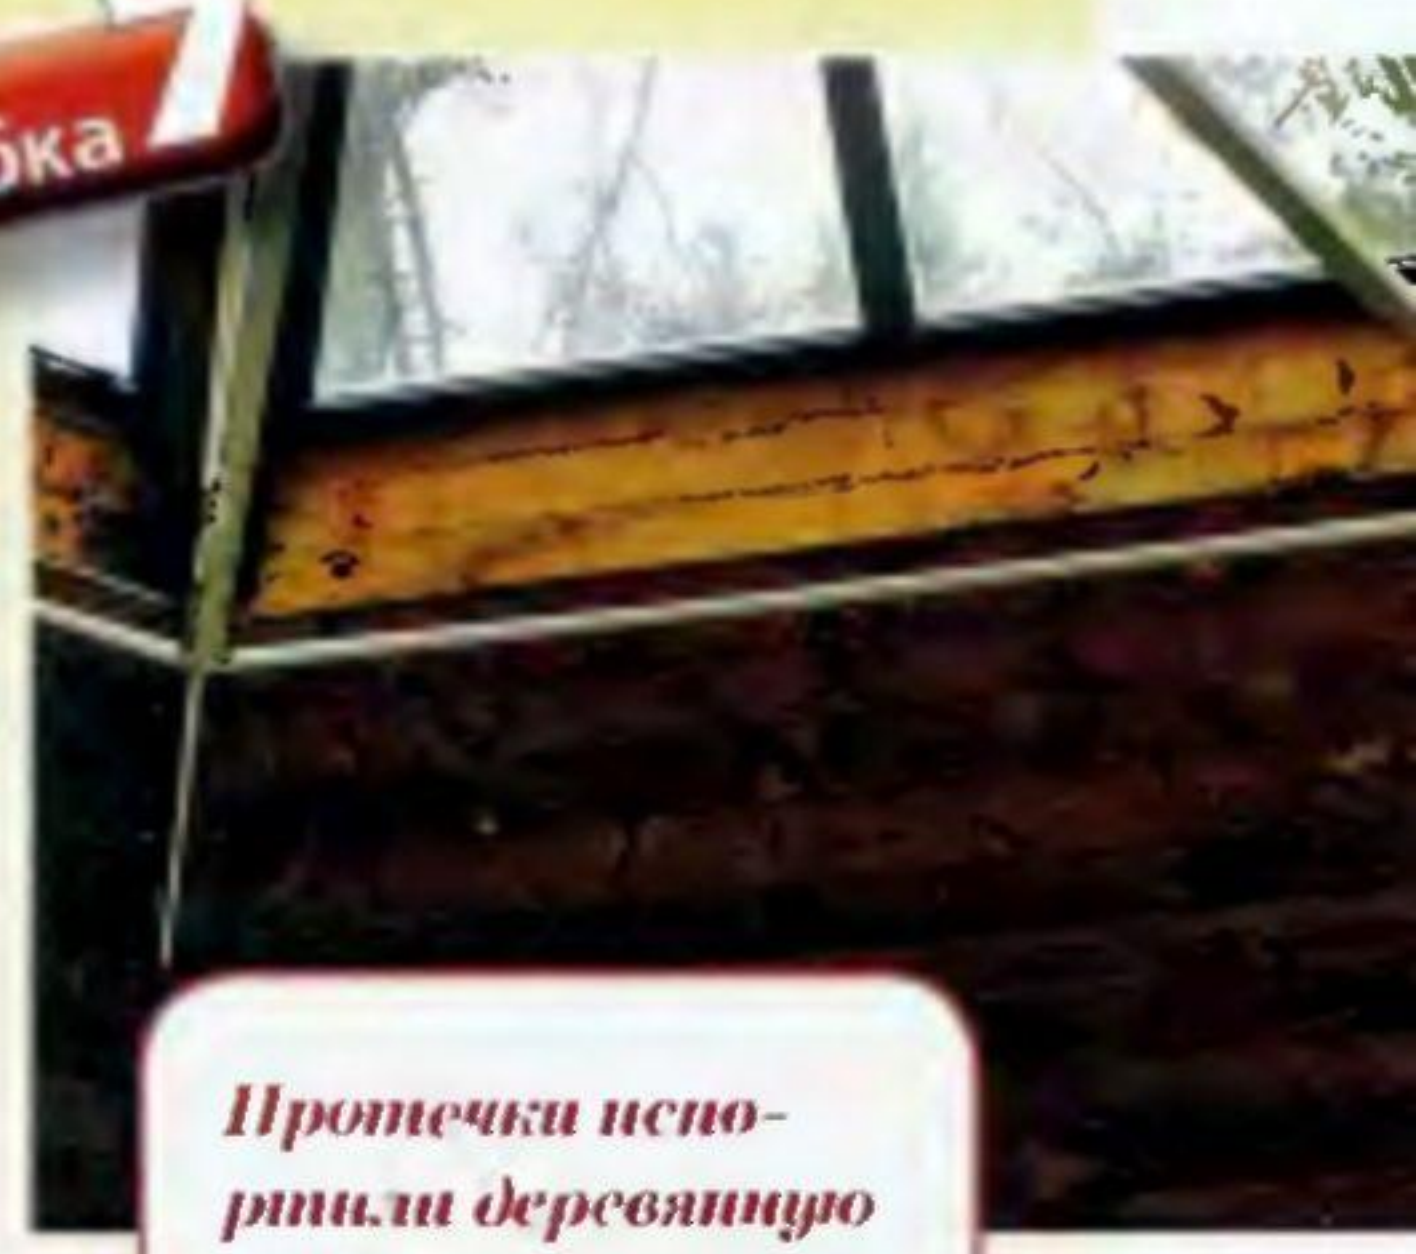
ошибка 7

Над выступающей частью мансарды смонтировали зенитный фонарь. Однако конструкцию установили неровно. Из-за перекосов возникли щели между элементами рамы. К тому же строители «забыли» герметизировать стыки и примыкания. Словом, образовалось множество протечек. Дождь заливает деревянную отделку стен. Лак облупился, а на первосортной вагонке появились грязные разводы. Местами дерево почернело, скоро появится и плесень.

*Протечки испортили деревянную отделку.*

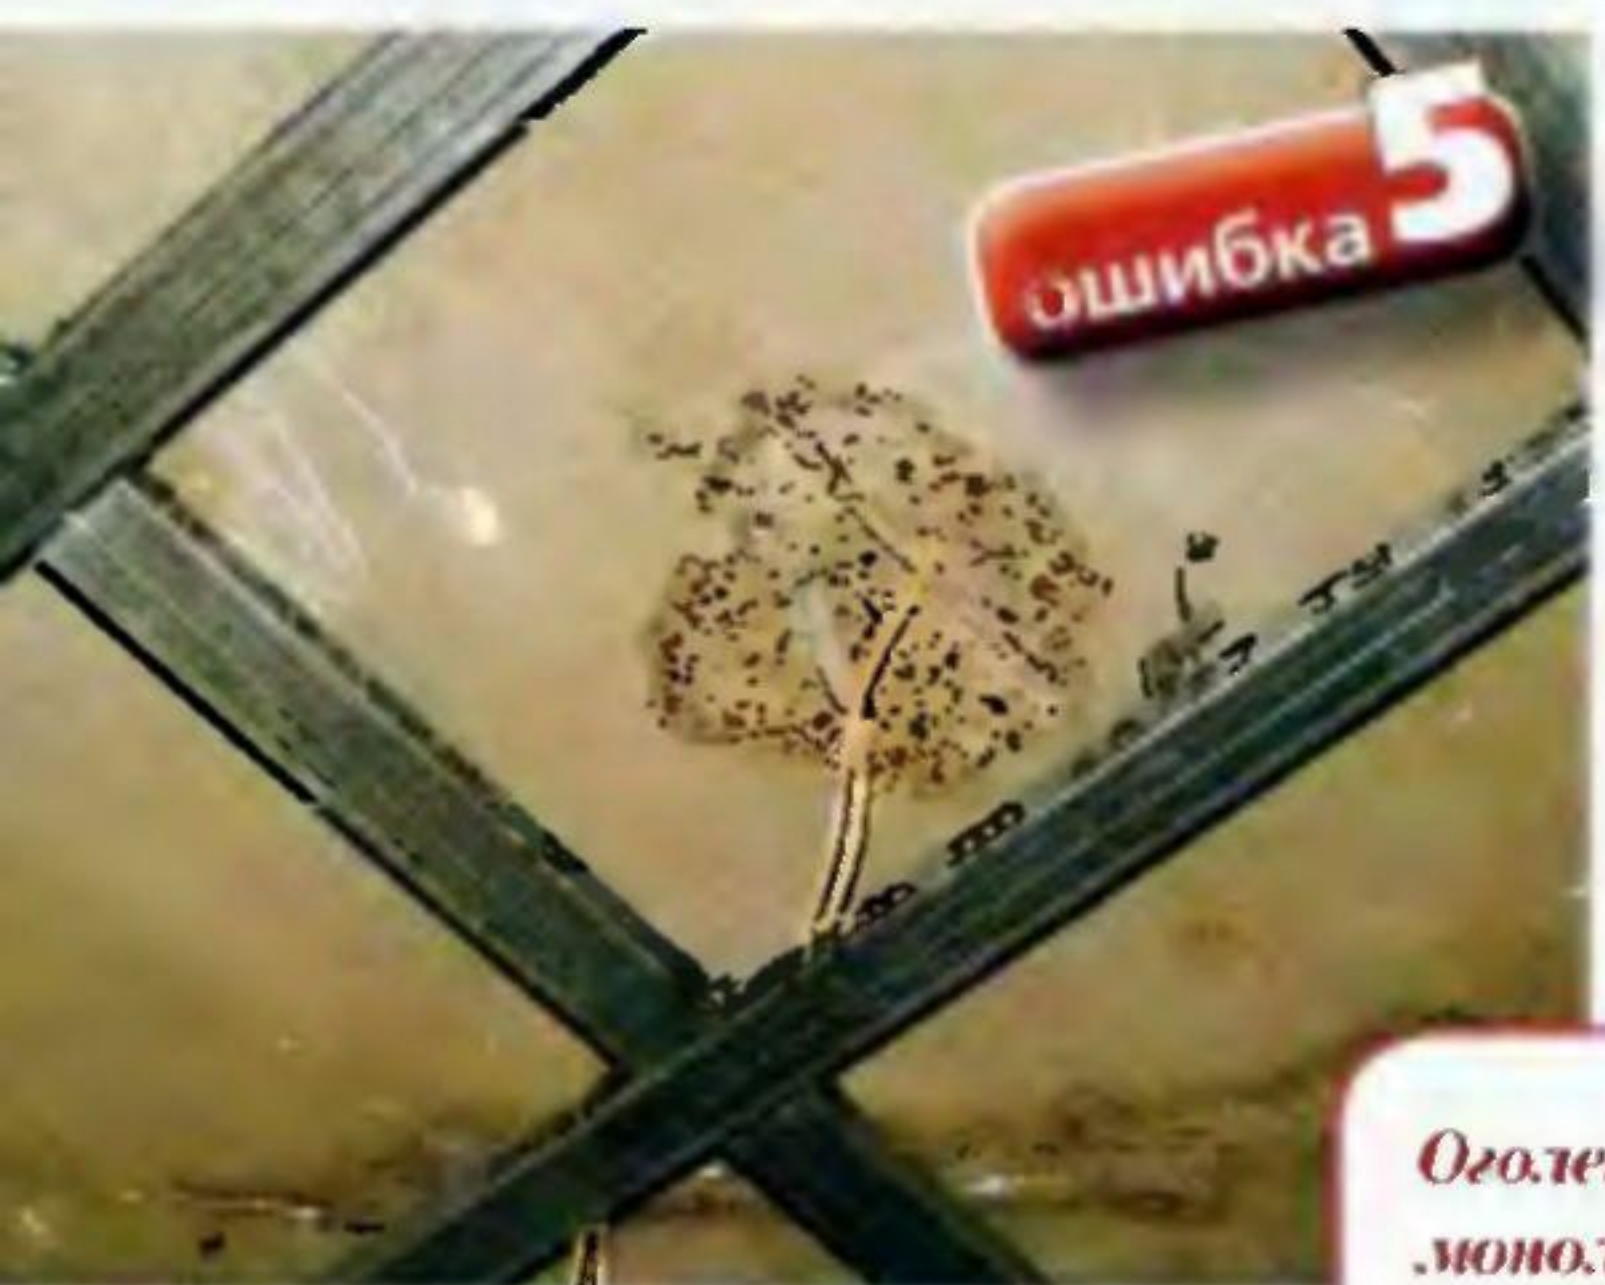
ошибка 5

При проведении электромонтажных работ был поврежден защитный слой бетона. При этом была раскрыта арматура монолитного железобетонного перекрытия. Если этот дефект не будет исправлен, то вскоре сталь начнет ржаветь. Затем коррозия распространится на скрытый арматурный каркас, т. е. начнется постепенное разрушение перекрытия. Между тем подобной неприятности можно было бы избежать, если бы при бетонировании перекрытия была обеспечена достаточная толщина защитного слоя (не менее 20 мм).

*Оголенная арматура монолитной плиты перекрытия.*

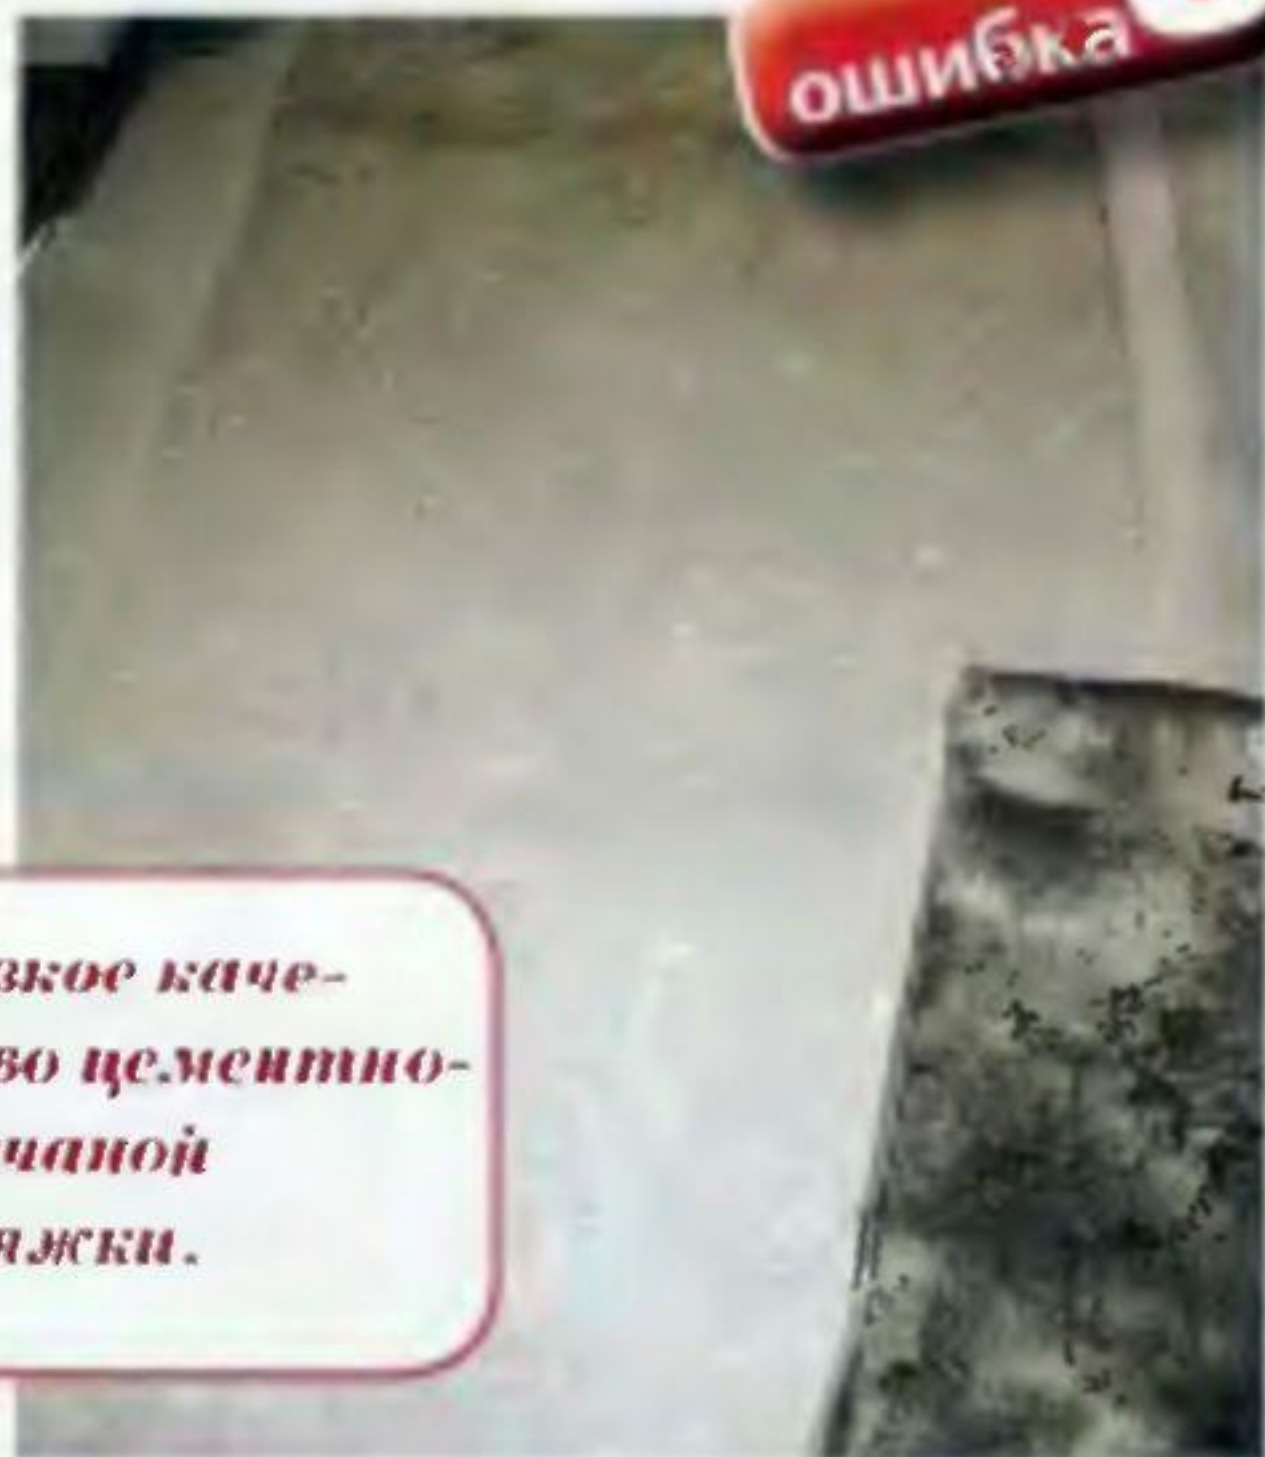
**ошибка 8**

Прочность и целостность основания – залог успешной и долговечной эксплуатации пола независимо от типа напольного покрытия. Применение низкокачественных материалов, несоблюдение инструкции производителя, отсутствие должного армирования (при необходимости) приводит к тому, что на стяжку ступить страшно. От чернового пола, прочность которого стремится к нулю, нужно решительно избавляться.

*Низкое качество цементно-песчаной стяжки.*

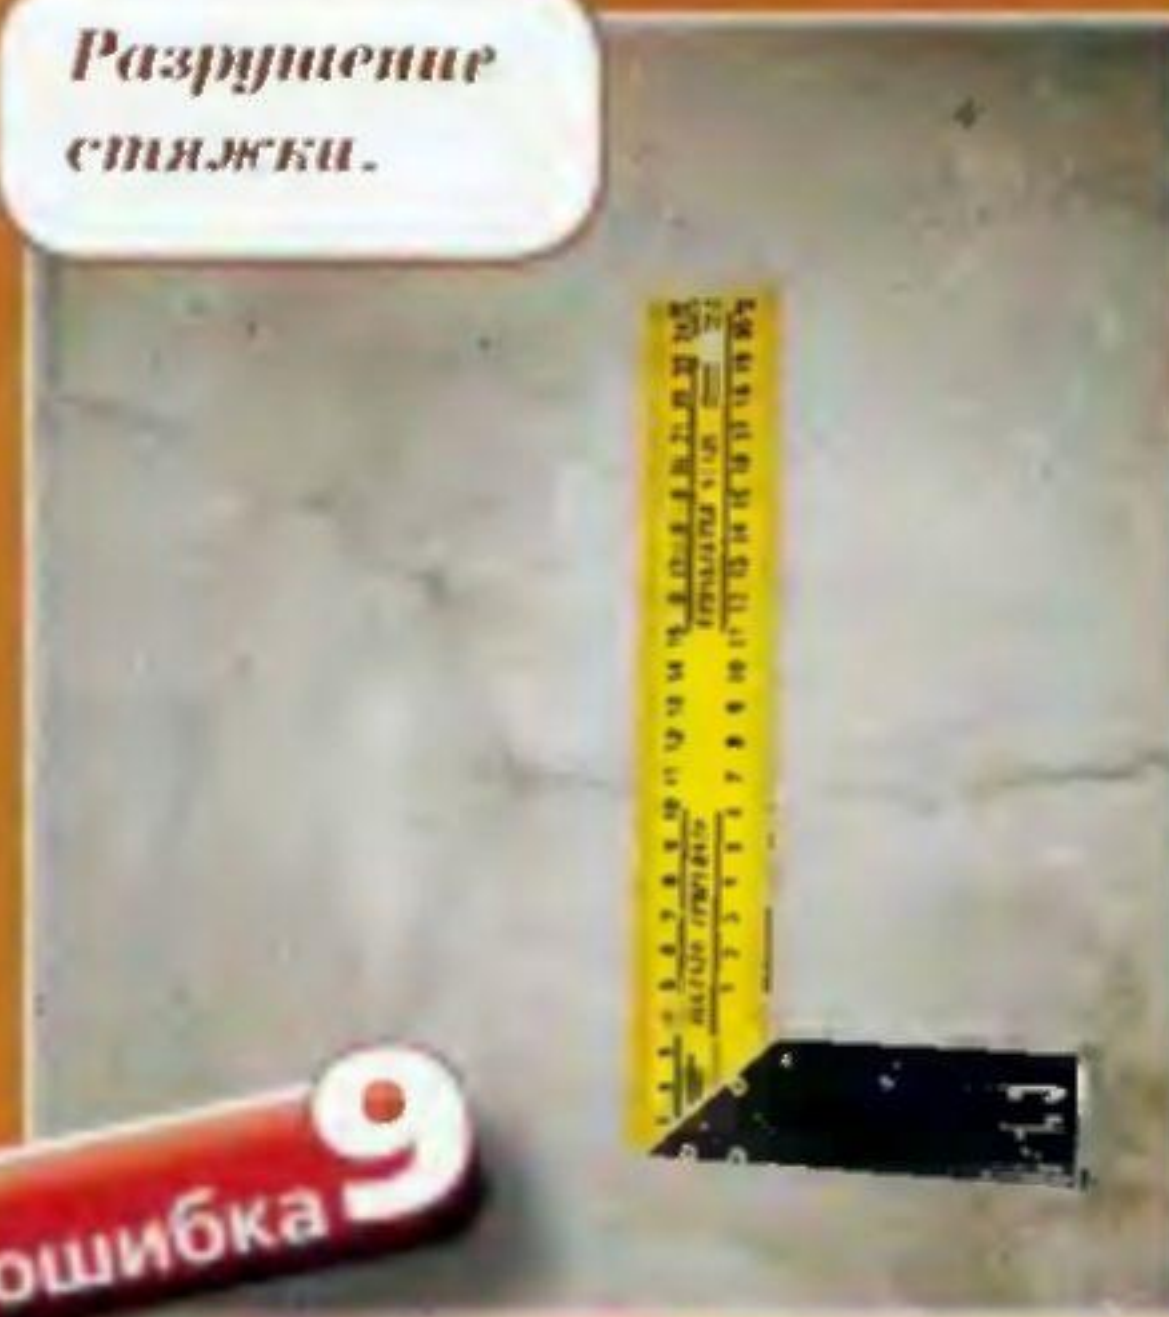
**ошибка 9**

*Разрушение стяжки.*

Такие гигантские трещины свидетельствуют о безвременном разрушении стяжки. Конечно, существуют укрепляющие составы, но их применение обойдется дороже, чем переделка чернового пола. Если оставить все как есть, то вскоре произойдет отслоение растрескавшихся участков, т. е. напольное покрытие останется без основы.

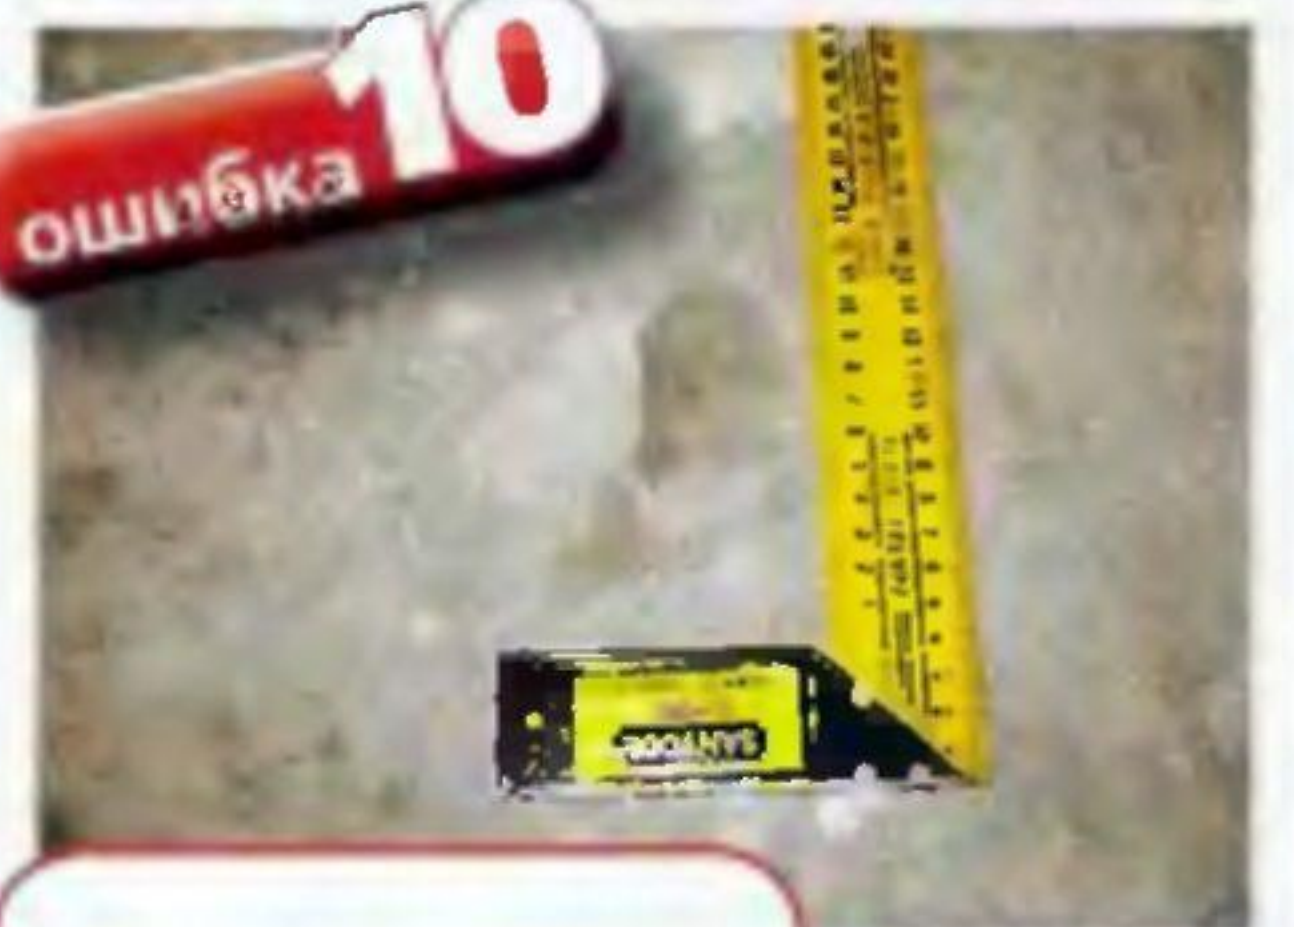
**ошибка 10**

Вообще говоря, каверны и выбоины относятся к локальным дефектам, которые несложно устранить с помощью ремонтных составов. Правда, если уложить на каверну такой величины керамическую плитку или другой хрупкий материал, то трещин не миновать.

*Крупные каверны в стяжке.*

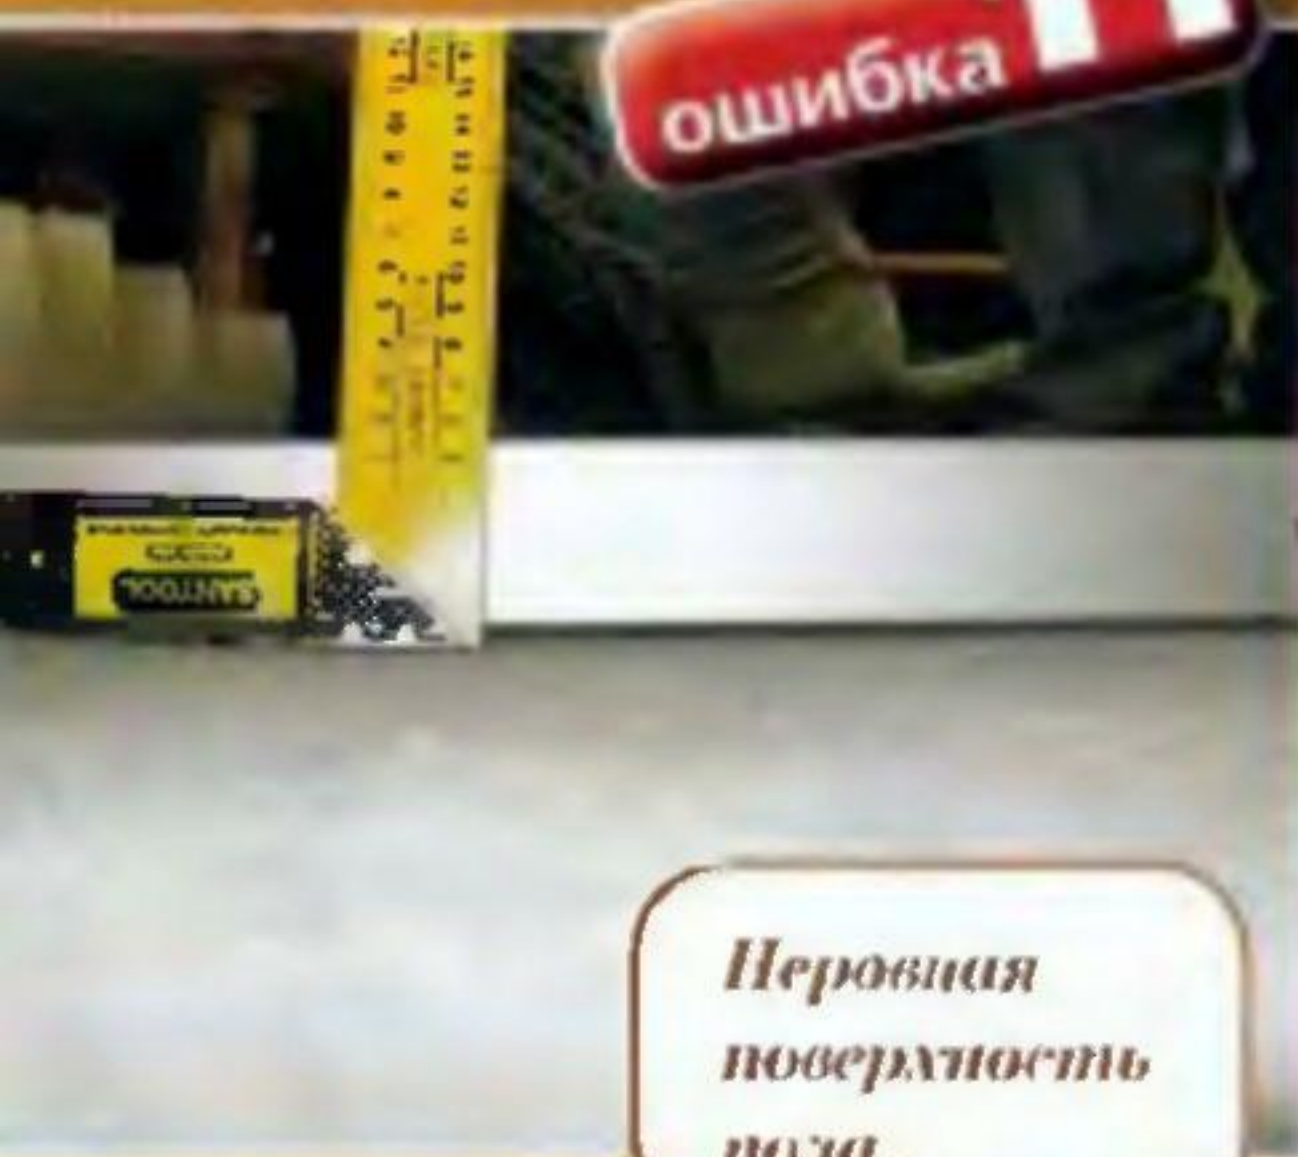
**ошибка 11**

Отделочники довели нас, как следует выровнять стяжку, и вот результат. Напольное покрытие уложено с существенным отклонением от горизонтали. Выглядит такой пол некрасиво и неаккуратно. К тому же напольное покрытие на неровном основании постоянно подвергается изгибу, что приводит к его деформации.

*Неровная поверхность пола.*

Панели ламината и паркетной доски отслаиваются, т. е. стыки соседних половиц приподнимаются, образуя гребни. А плитка и керамогранит по своей природе не способны адаптироваться к искривленной подоснове.

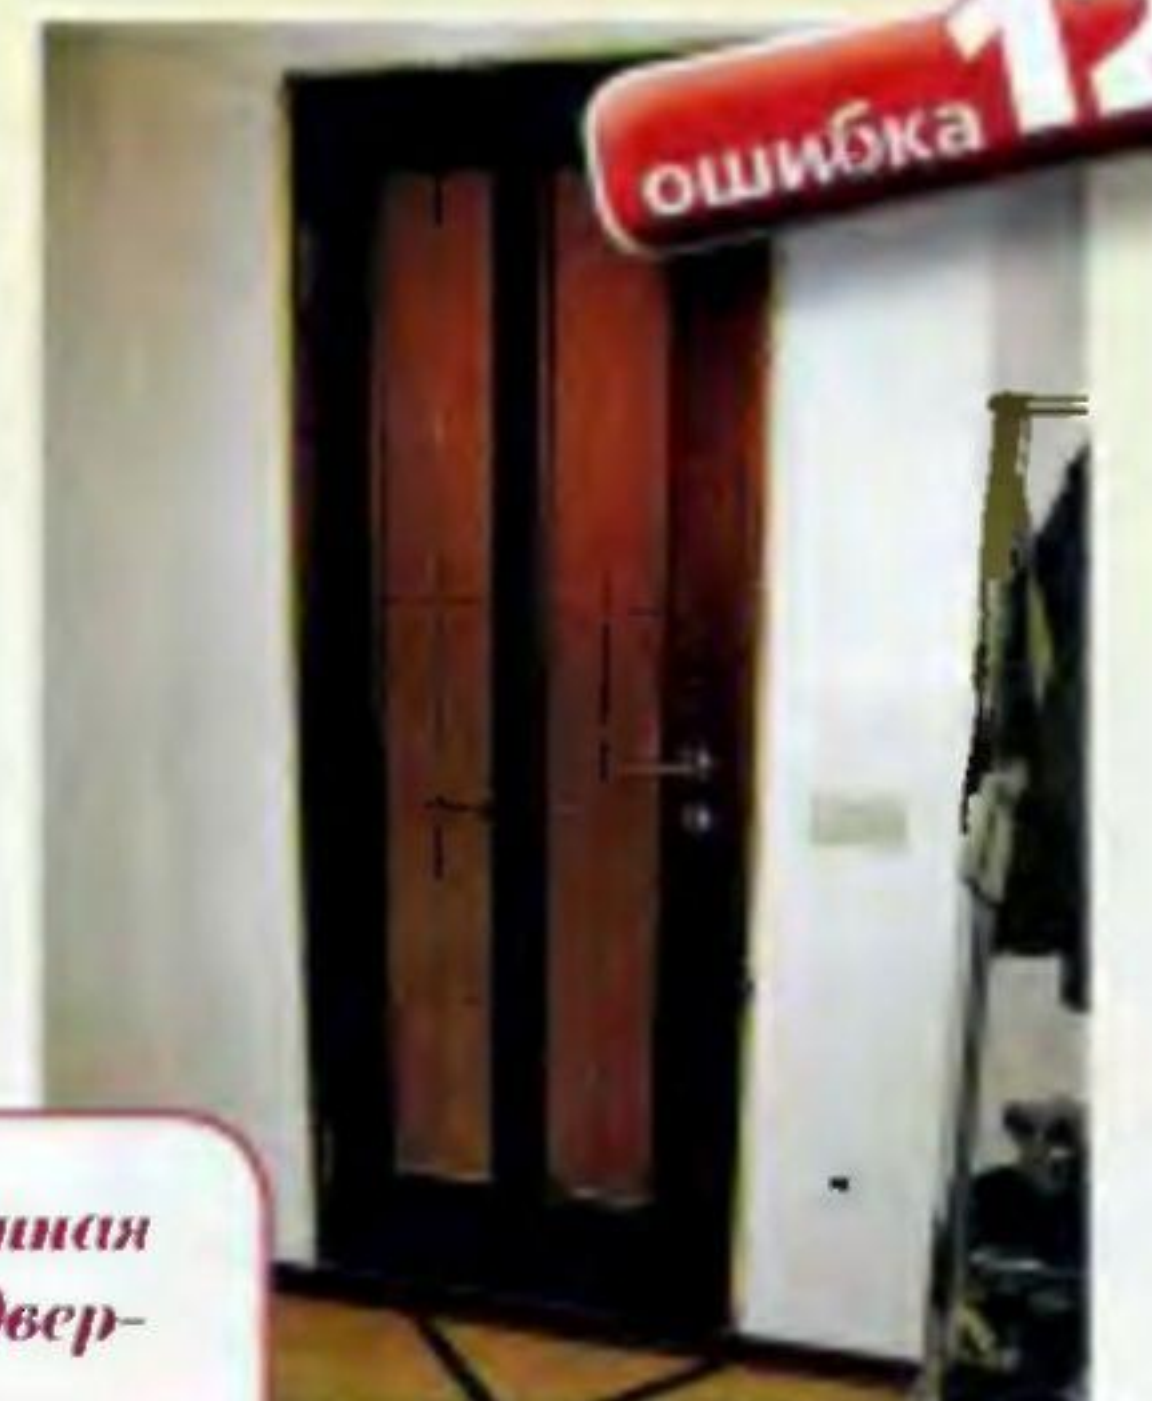
**ошибка 12**

Вот пример того, как не надо устанавливать межкомнатные двери. Дверной проем как будто выгрызали из стены. Откосы неровные грубые. Толщина монтажных швов (зазоры между дверным блоком и косяками) местами превышает норму. При креплении наличников выяснилось, что они не закрывают рваный край откосов. Нужно сначала восстановить отделку стены в зоне дверного проема, а для этого придется демонтировать дверь.

*Некачественная установка дверного блока.*
