# Геометрический кошмар

## типичные ошибки, допускаемые при облицовке ванных комнат

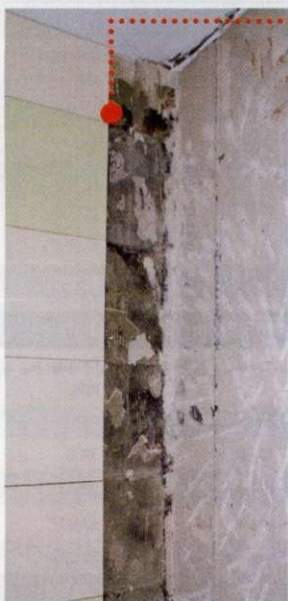
Вертикальный ряд облицовки успели вовремя снять. Плитка была уложена с грубым нарушением технологии. Основа не выровнена. На базовую поверхность не был нанесён слой клея. Плитки едва держались на клевых бляшках, небрежно наложенных зубчатым шпателем на обратную сторону изделий. Угол в помещении неровный. У потолка ширина ряда – 21,7 см, а у пола – 23,1 см, то есть разница составляет почти полтора сантиметра. Качественно облицевать стены в зоне такого угла невозможно
