некоторые ошибки,  
допускаемые при устройстве  
системы отопления

# ускользающая теплота

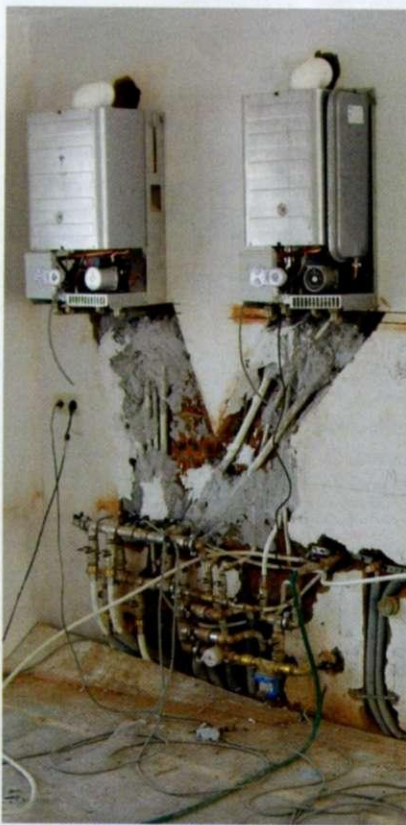
► По действующим нормам скрытый монтаж линий газоснабжения запрещён. Следовательно, у хозяев этого дома нет никаких шансов получить разрешение органов государственного газового надзора на эксплуатацию котельного оборудования. Замуровывать гидравлическую обвязку котла также крайне нежелательно. Скрытый монтаж затрудняет доступ к соединениям и создаёт серьёзные препятствия для обслуживания и ремонта трубопроводов.

К тому же возникает угроза подтопления, ведь, как показывает практика, даже герметичные стыки не застрахованы от протечек.

Ещё одна грубая ошибка – подключение фазозависимого котельного оборудования к электросети через соединение «вилка – розетка».

Настенный котёл просто не запустится, если вставить вилку в розетку не той стороной. Оборудование должно подключаться через специальное релейное устройство.

Также перед котлом необходимо установить стабилизатор напряжения. Здесь этот весьма полезный прибор отсутствует.

Остаётся добавить, что настенные котлы смонтированы слишком высоко, и это будет создавать неудобства при их обслуживании
