# ОШИБКИ ПРИ ВНУТРЕННЕЙ ОТДЕЛКЕ ДОМА

*Наш консультант:  
Фархад Абдурахманович  
Кадыров – технический дирек-  
тор компании «Независимое  
агентство строительных экс-  
пертиз», кандидат технических  
наук.*

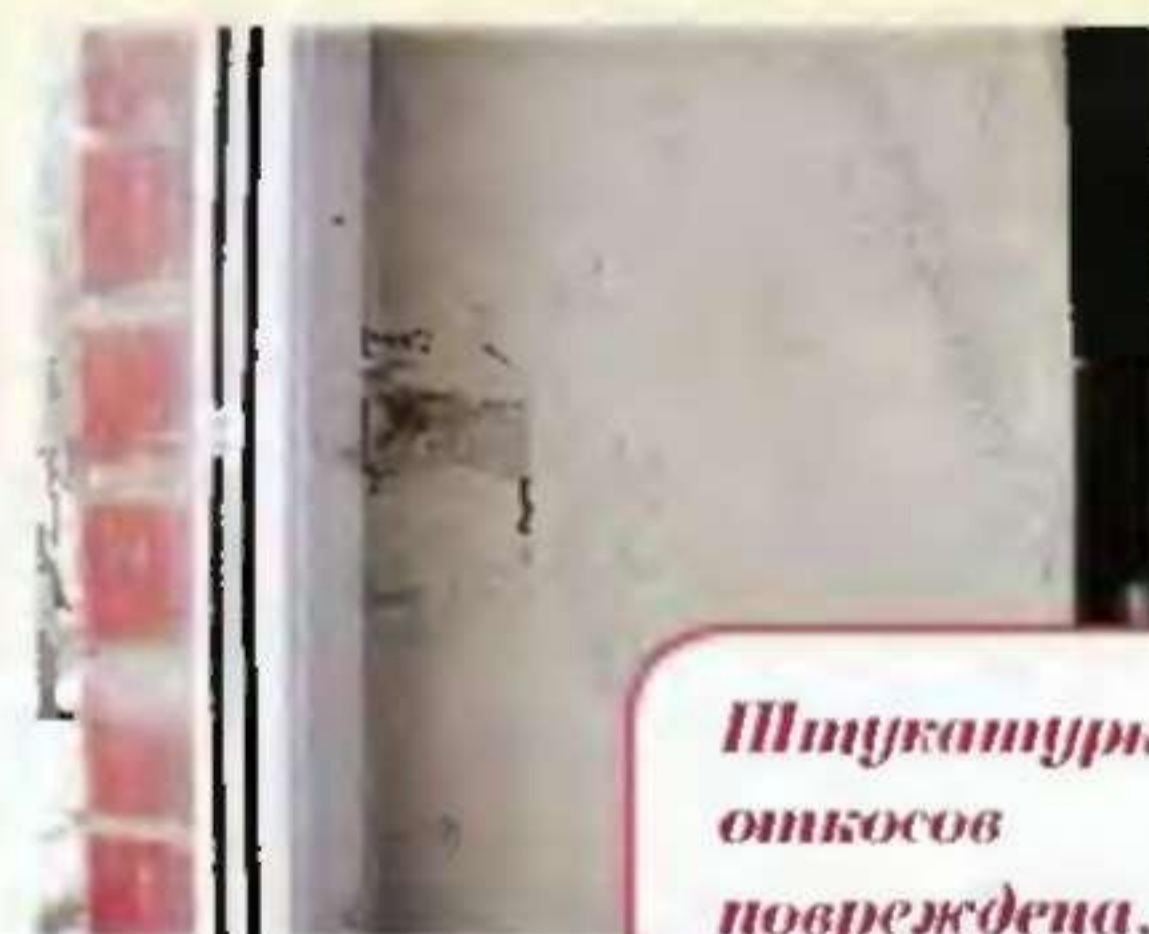
**ошибка 2**

Этот дефект допущен при реконструкции старой зимней дачи. Хозяйка сначала наняла штукатуров. Когда стены были готовы под чистовую отделку, они решили поменять окна. При монтаже пластиковых окон были повреждены оштукатуренные откосы. Монтажники могли бы быть поаккуратнее. И тогда не пришлось бы заниматься восстановлением откосов.

*Штукатурка  
откосов  
повреждена.*

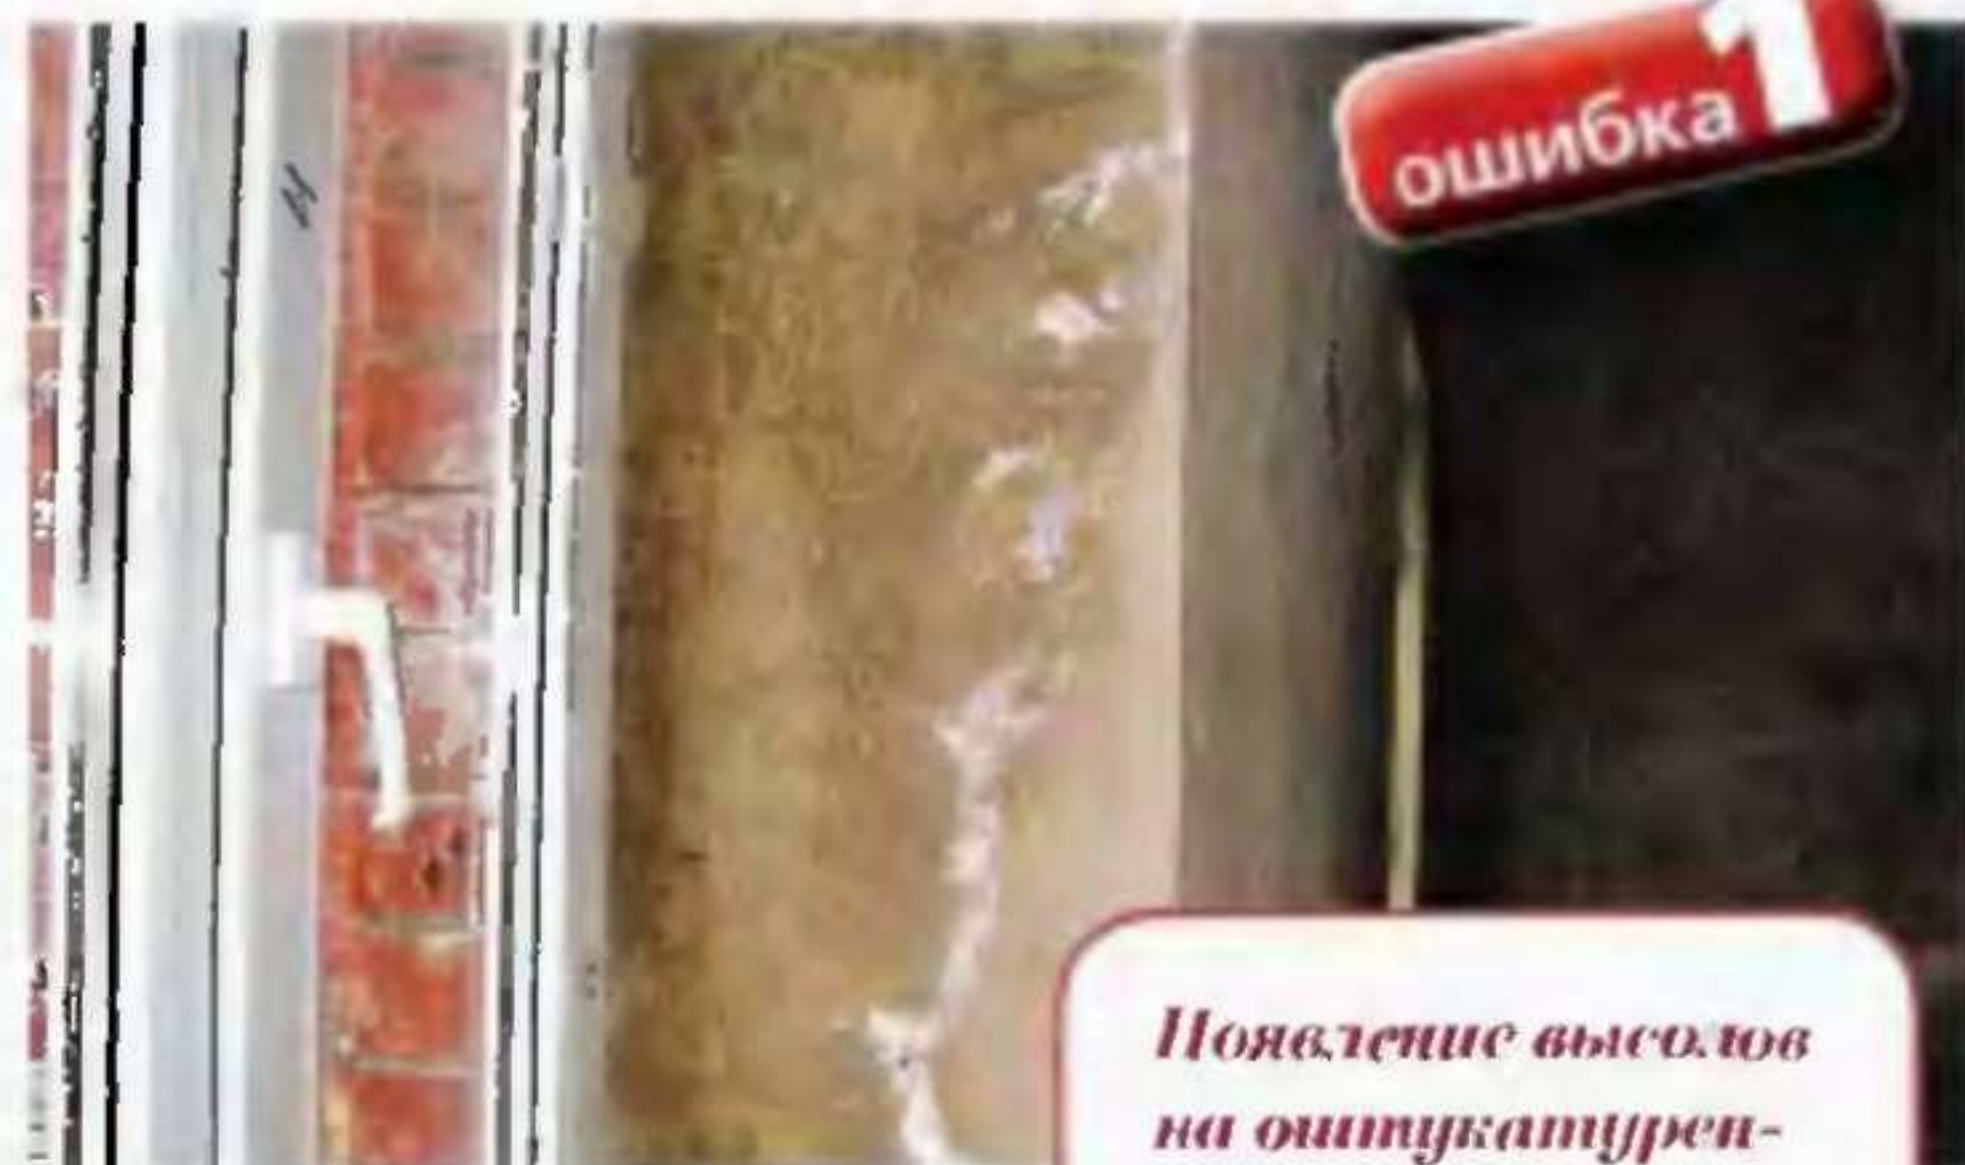
**ошибка 1**

*Появление высолов  
на оштукатурен-  
ных откосах.*

Появление разводов на штукатурке можно объяснить по-разному. Ясно одно – продолжать отделку помещения нельзя. Высолы неизбежно проявят себя на дорогостоящем финишном покрытии. К тому же подобные «рисунки» свидетельствуют о неблагоприятном состоянии наружных стен. Возможно, высолы вызваны промерзанием откосов. Чтобы прояснить ситуацию, необходимо произвести обследование дома. Если промерзание подтвердится, то потребуются качественное и технически грамотное утепление откосов.

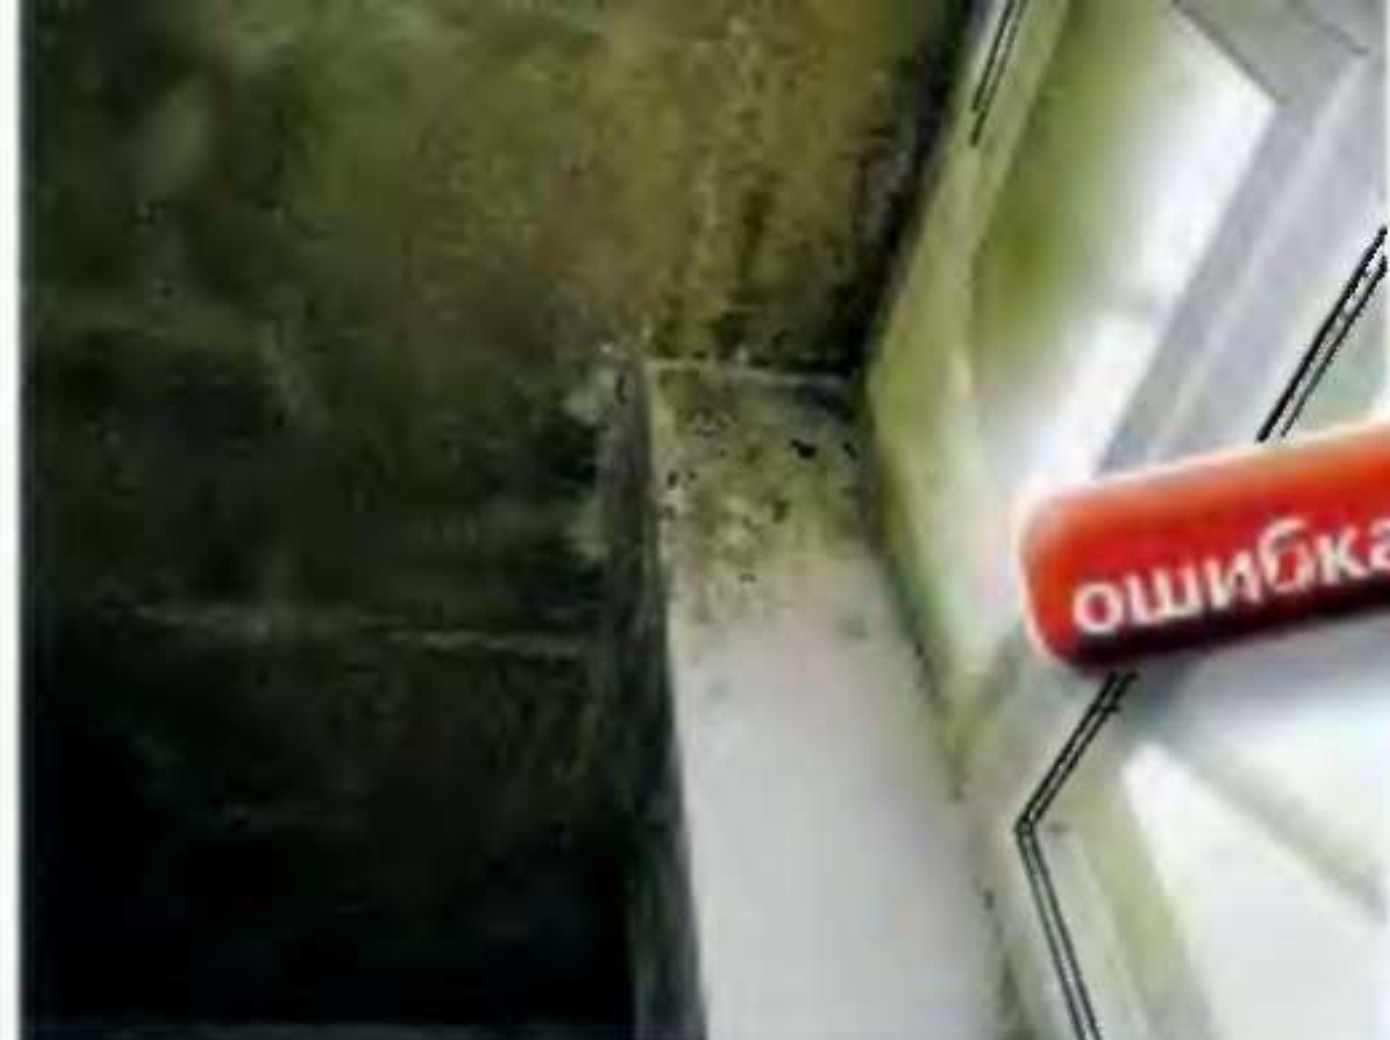
ошибка 3

Вот пример того, как из-за неправильного монтажа окон, а также недостатка естественной вентиляции страдает внутренняя отделка стен и ухудшаются условия проживания в доме. Мокрые штукатурные работы производились зимой. Отопление запустили на полную катушку. Замерзшие стены пережили настоящий температурный шок. В результате стеновой материал отсырел. Переувлажненная атмосфера спровоцировала промерзание перекрытия, вровень с которым установлено крупноформатное окно из системного ПВХ профиля (с нарушением технологических норм по утеплению, паро- и гидроизоляции откосов и монтажных швов). Теперь на стенах пыльным цветом цветет плесень.

*Намокание стены и образование плесени в потолочной зоне стен.*

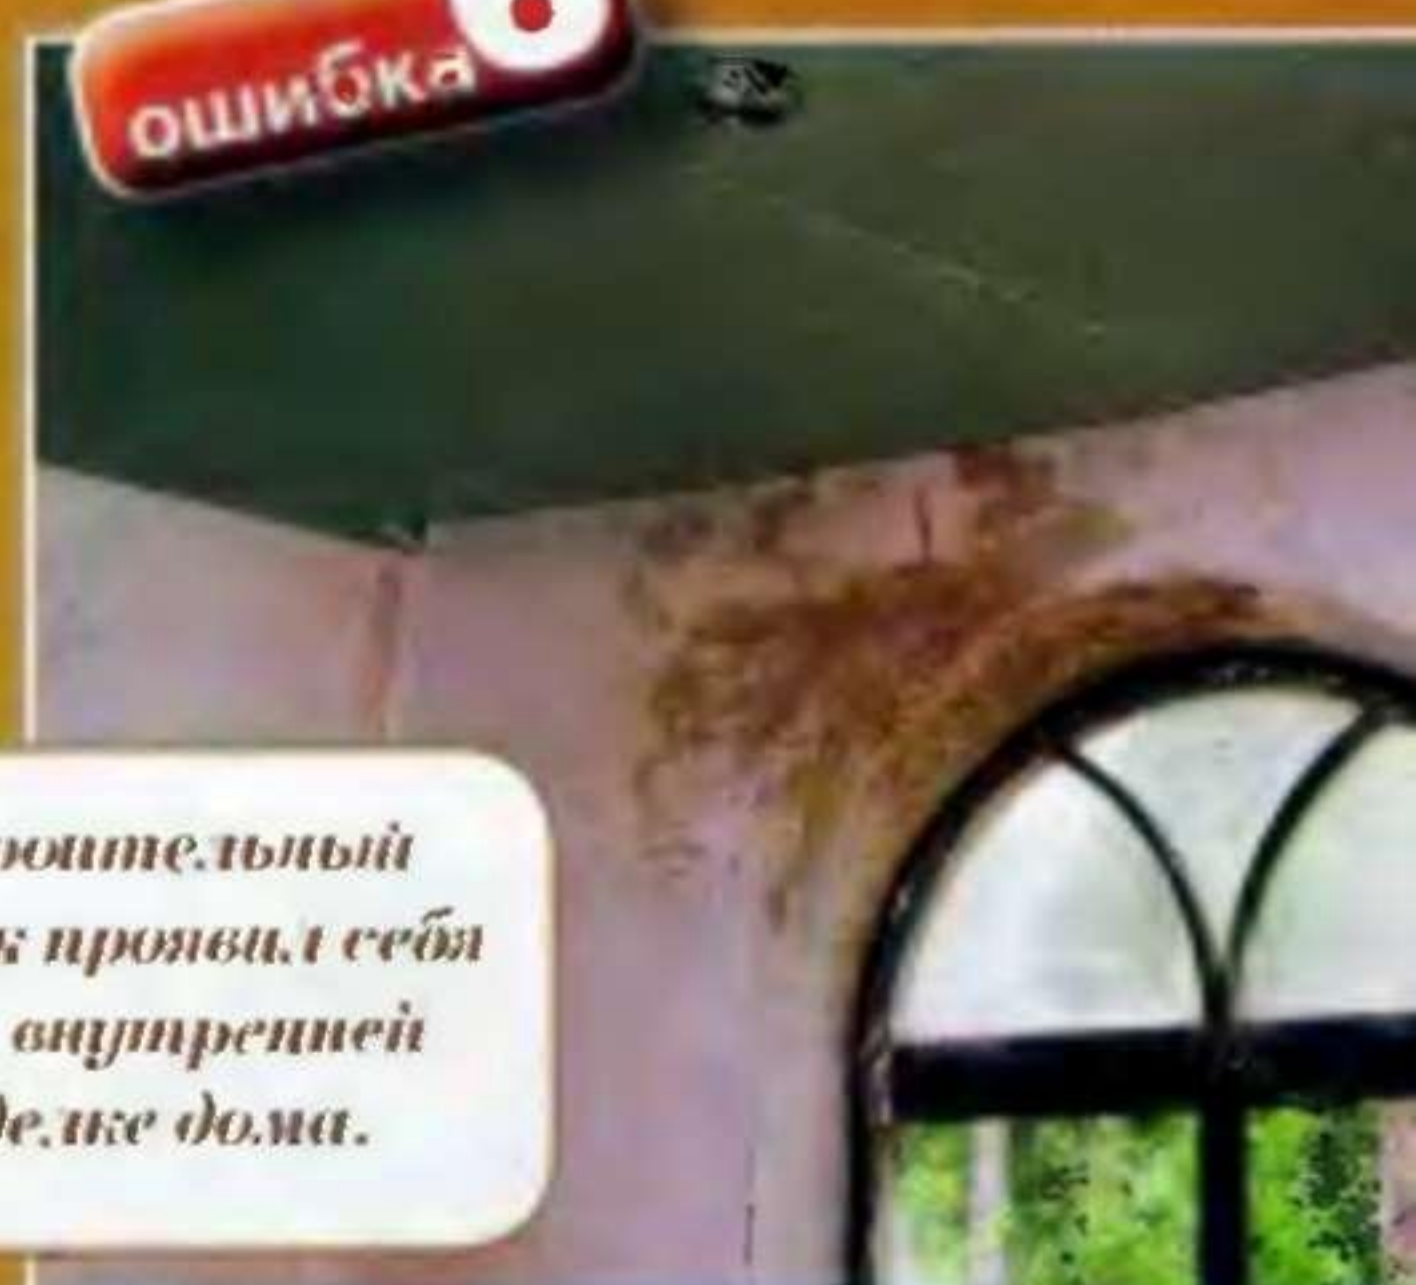
ошибка 6

Уже и подвесной потолок гипсокартоном подшили, и стены вывели под чистовую отделку. Но протечки и сырость стены нарушили намеченный график работ. Дом едва достроили, а крыша уже течет. Во время зимней паузы в строительстве стены так перемерзли, что и летом никак не придут в нормальное состояние. Словом, новосалее откладывается на неопределенный срок.

*Строительный брак проявил себя при внутренней отделке дома.*

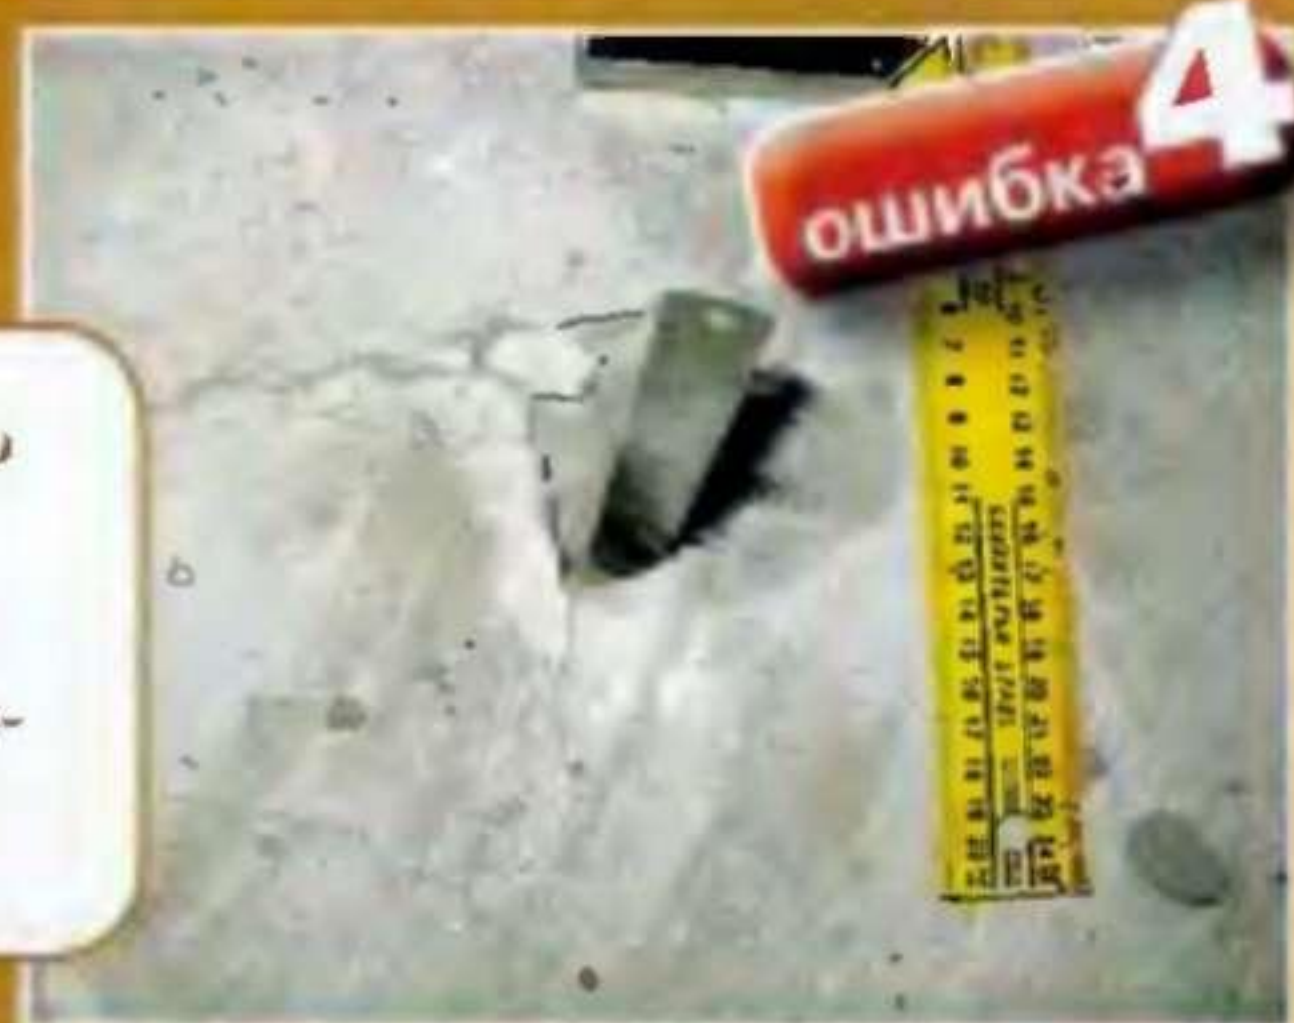
ошибка 4

Чтобы сделать отверстие в этой конструкции, достаточно обычной стальной винейки. К счастью, это не перекрытие жилого этажа. Черновой пол выполнен на щебеночном основании.

*Отвратительно выполненная подготовка под чистовую отделку пола.*

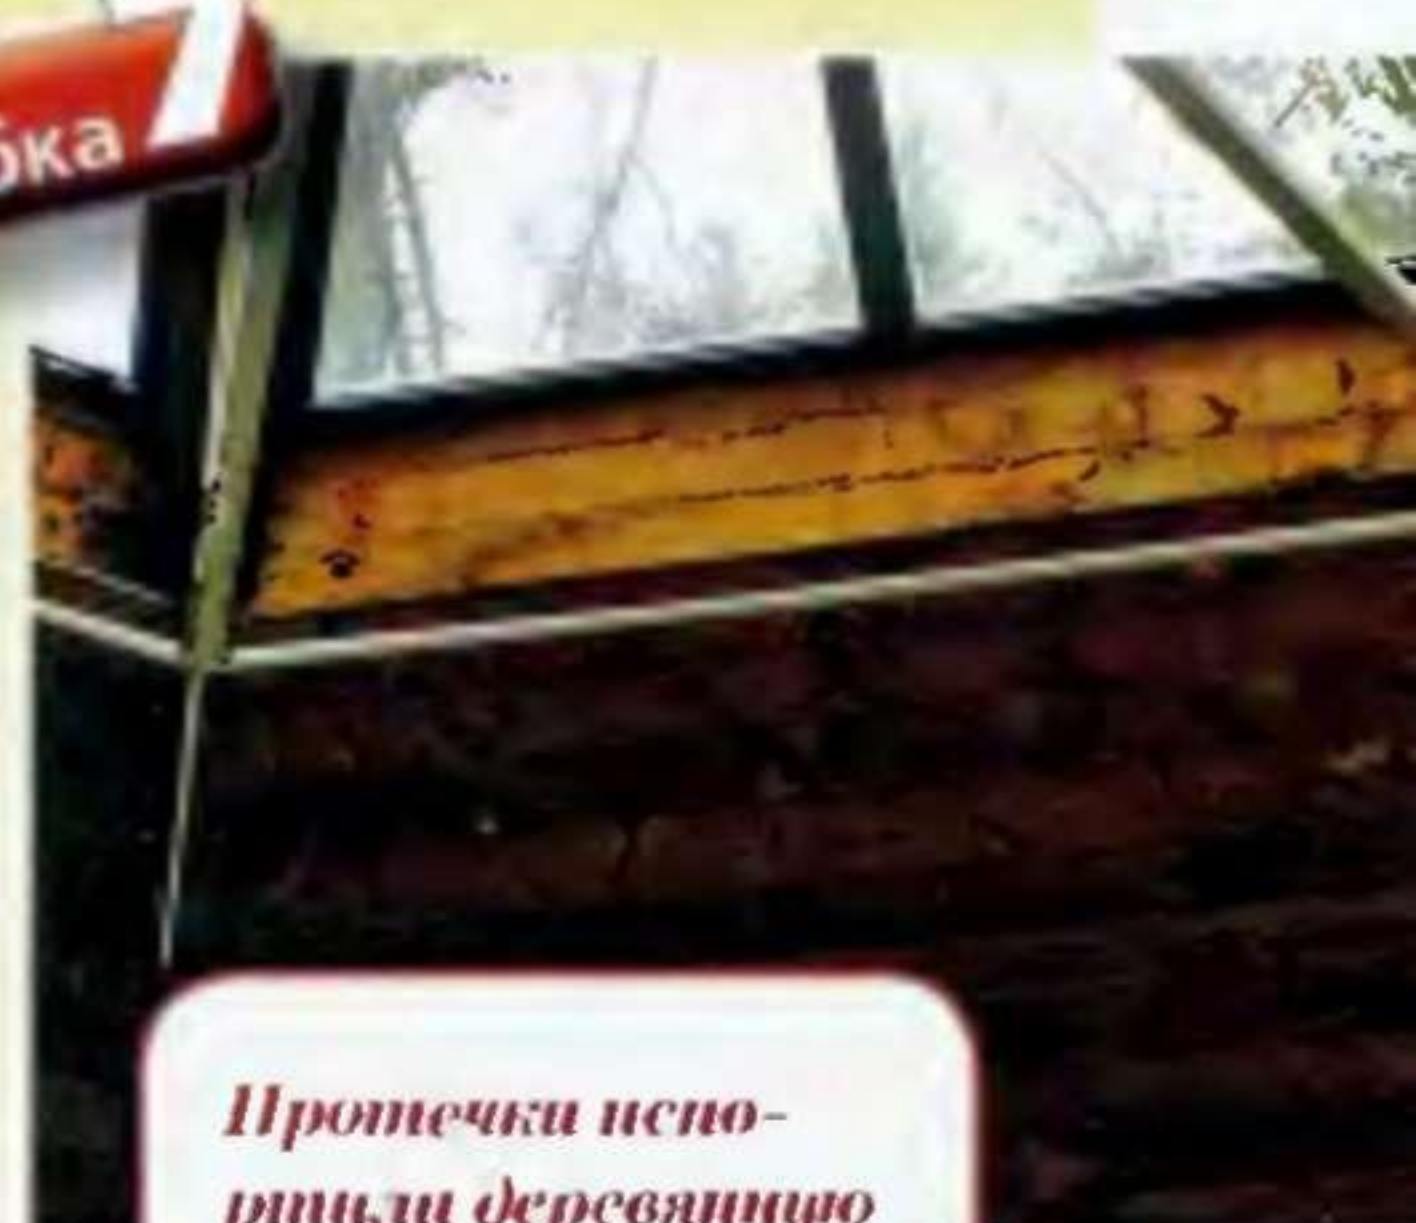
ошибка 7

Над выступающей частью мансарды смонтировали зенитный фонарь. Однако конструкцию установили неровно. Из-за перекосов возникли щели между элементами рамы. К тому же строители «забыли» герметизировать стыки и примыкания. Словом, образовалось множество протечек. Дождь заливает деревянную отделку стен. Лак облупился, а на первосортной вагонке появились грязные разводы. Местами дерево почернело, скоро появится и плесень.

*Протечки испортили деревянную отделку.*
