# ОШИБКИ ПРИ ВНУТРЕННЕЙ ОТДЕЛКЕ ДОМА

*Наш консультант:  
Фархад Абдурахманович  
Кадыров – технический дирек-  
тор компании «Независимое  
агентство строительных экс-  
пертиз», кандидат технических  
наук.*

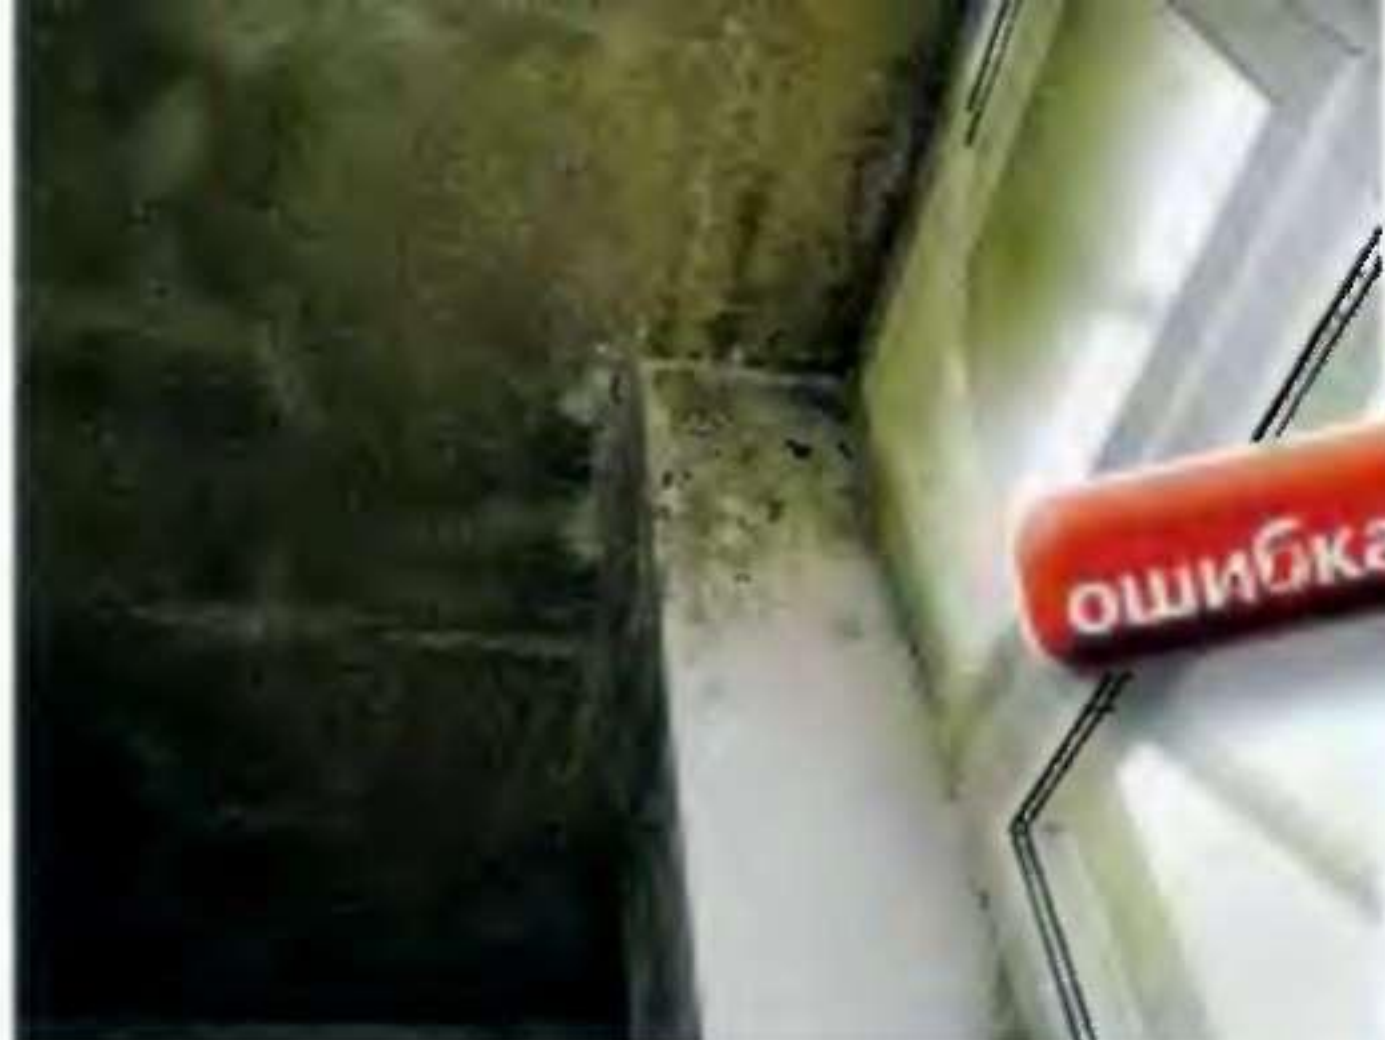
ошибка 3

Вот пример того, как из-за неправильного монтажа окон, а также недостатка естественной вентиляции страдает внутренняя отделка стен и ухудшаются условия проживания в доме. Мокрые штукатурные работы производились зимой. Отопление запустили на полную катушку. Замерзшие стены пережили настоящий температурный шок. В результате стеновой материал отсырел. Переувлажненная атмосфера спровоцировала промерзание перекрытия, вровень с которым установлено крупноформатное окно из системного ПВХ профиля (с нарушением технологических норм по утеплению, паро- и гидроизоляции откосов и монтажных швов). Теперь на стенах пыльным цветом цветет плесень.

*Намокание стены и образование плесени в потолочной зоне стен.*

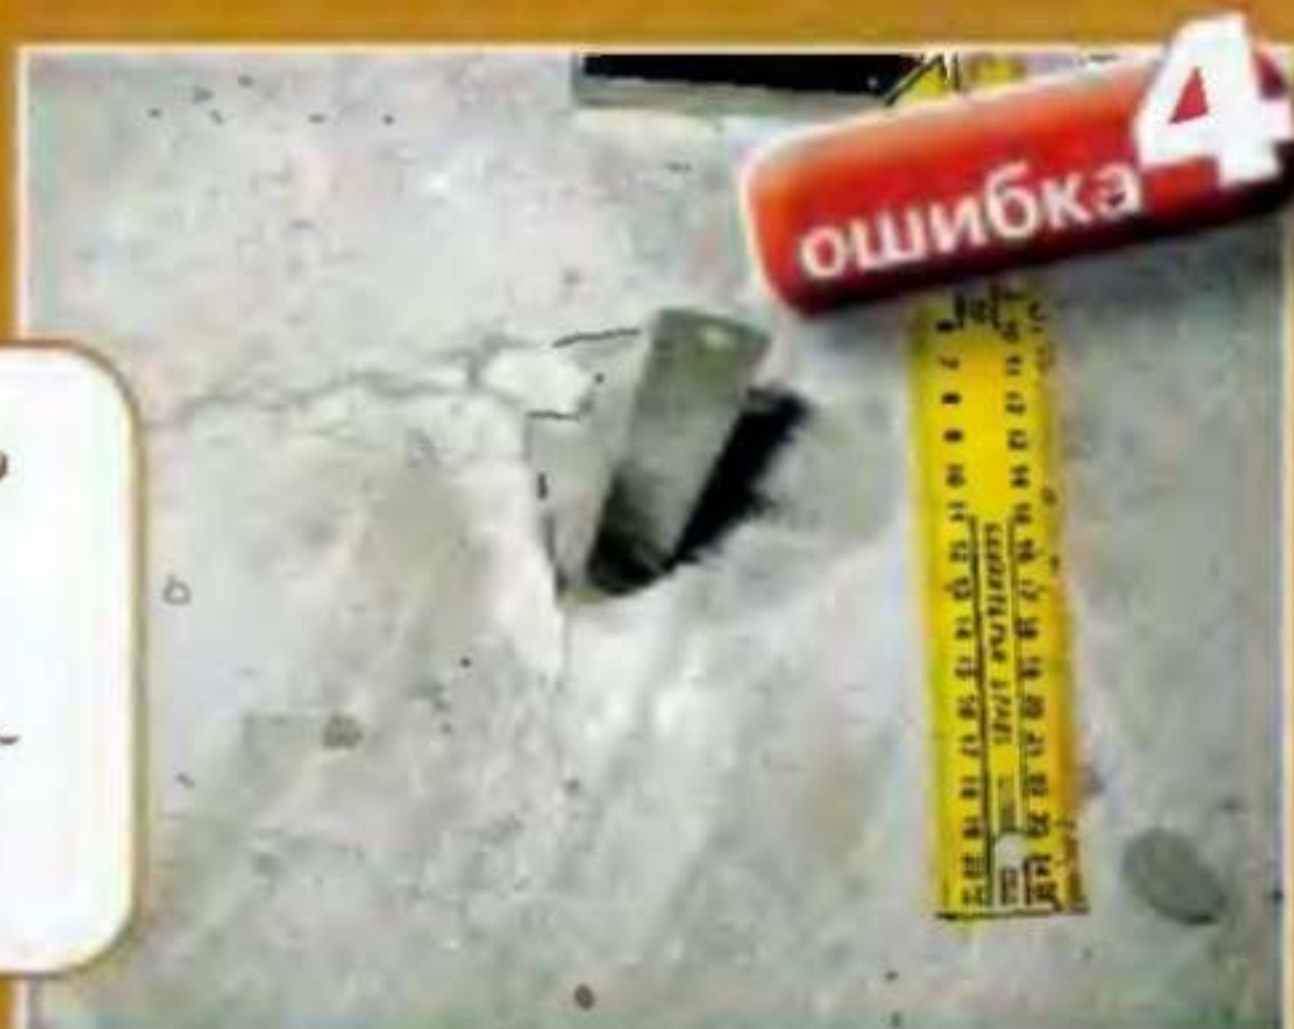
ошибка 4

Чтобы сделать отверстие в этой конструкции, достаточно обычной стальной винейки. К счастью, это не перекрытие жилого этажа. Черновой пол выполнен на щебеночном основании.

*Отвратительно выполненная подготовка под чистовую отделку пола.*

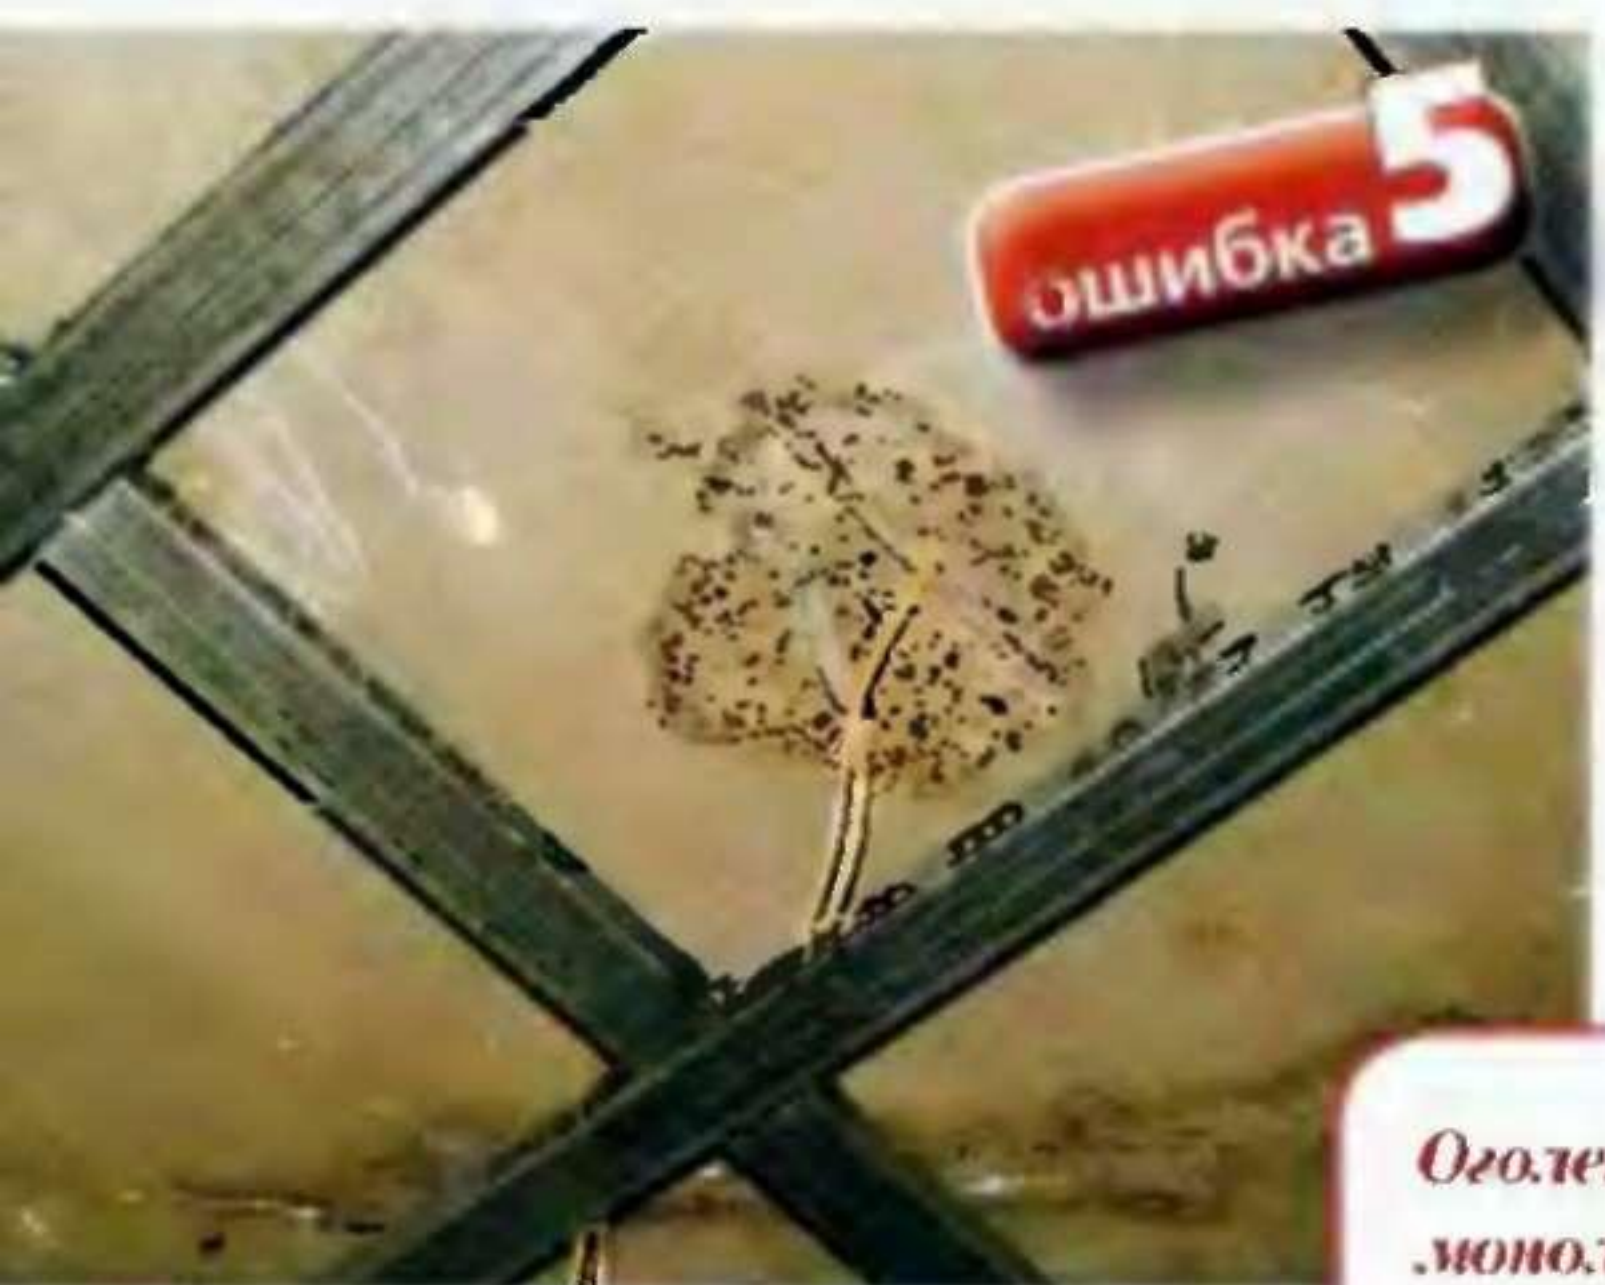
ошибка 5

При проведении электромонтажных работ был поврежден защитный слой бетона. При этом была раскрыта арматура монолитного железобетонного перекрытия. Если этот дефект не будет исправлен, то вскоре сталь начнет ржаветь. Затем коррозия распространится на скрытый арматурный каркас, т. е. начнется постепенное разрушение перекрытия. Между тем подобной неприятности можно было бы избежать, если бы при бетонировании перекрытия была обеспечена достаточная толщина защитного слоя (не менее 20 мм).

*Оголенная арматура монолитной плиты перекрытия.*
